# KUNSTGRESSBANER

I VANNOMRÅDE LEIRA-NITELVA

En undersøkelse av gummigranulat på avveie

| Tittel<br><br>Kunstgressbaner i Vannområde Leira-Nitelva - En undersøkelse av gummi-granulat på avveie. | Rapportnummer<br>02-2019 | Dato<br><br>11. juli 2019 |

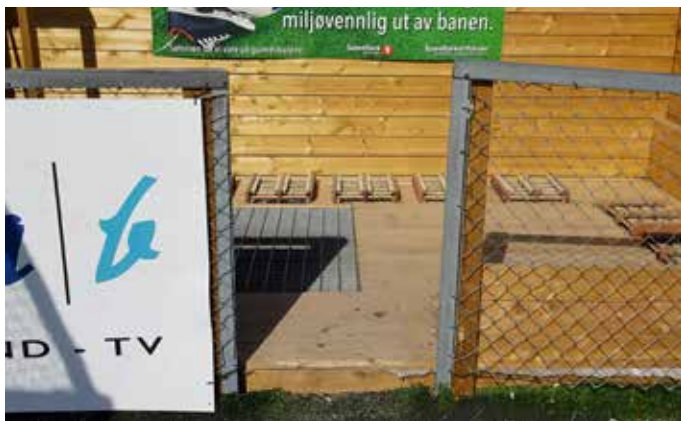
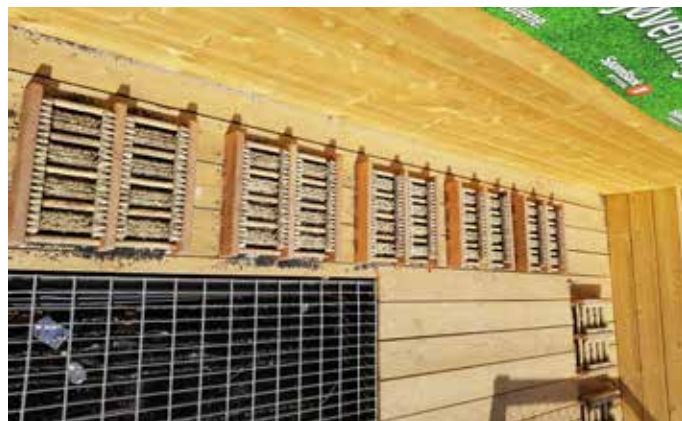
Bilde 4 og 5: Rist over betonggrav og koster til å børste av seg granulat. Li idrettsanlegg, Nittedal april 2019.

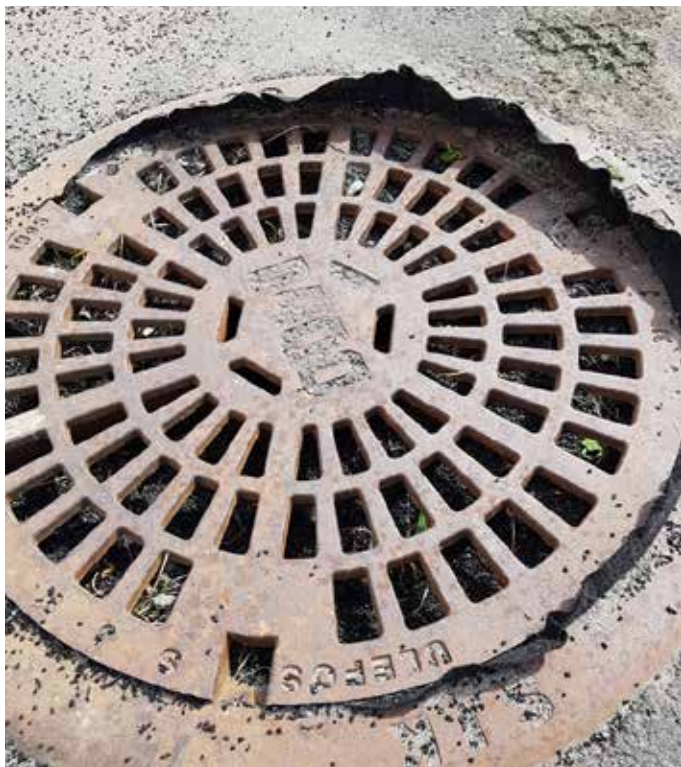
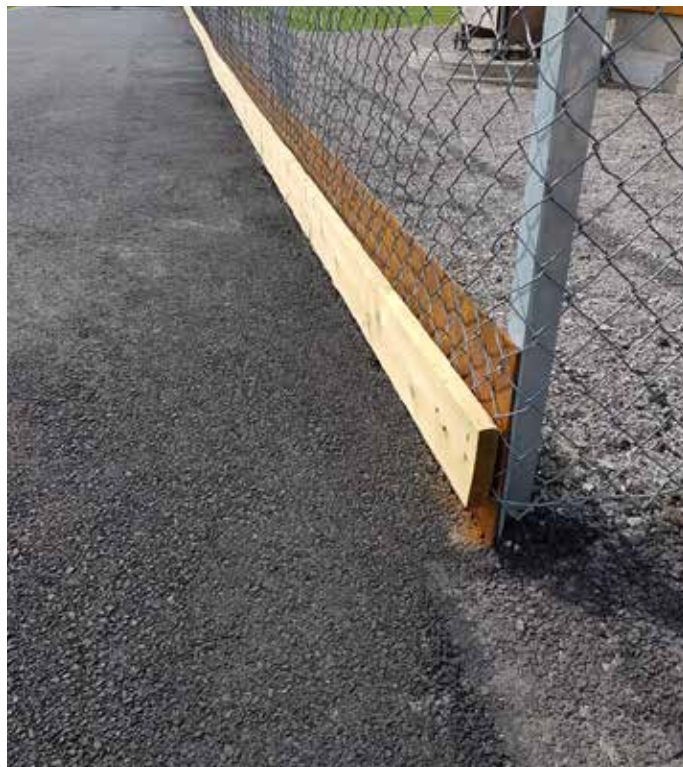
Bilde 118 og 119. Flere tiltak kom på plass høsten 2018. De aller fleste slukene har fått nett, og flere hadde stort behov for å tømmes 5. mai 2019. Det har også kommet kant langs deler av banen for å forhindre spredning av granulat.

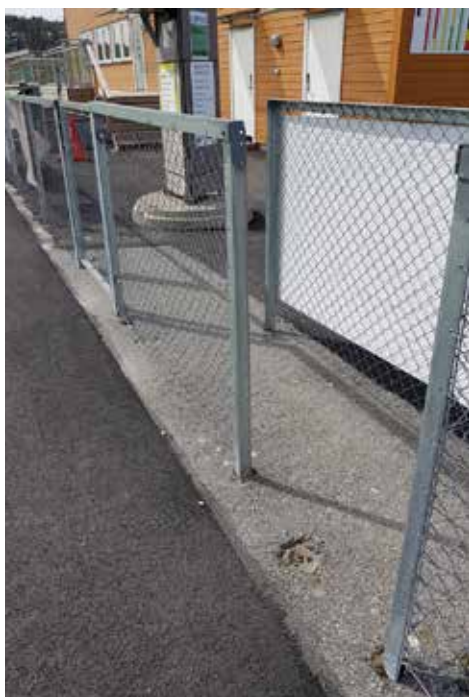
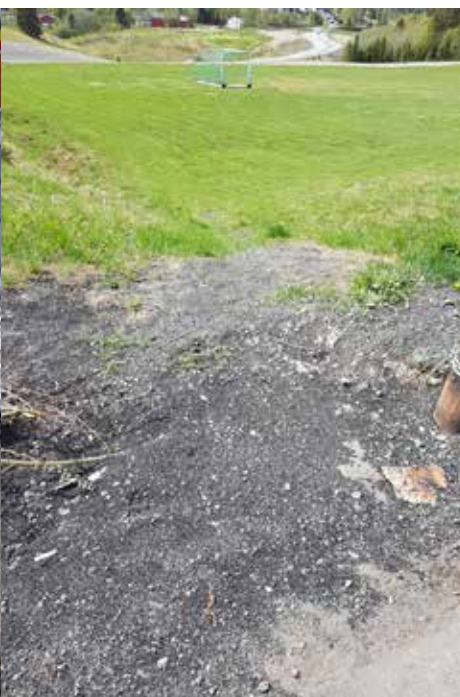
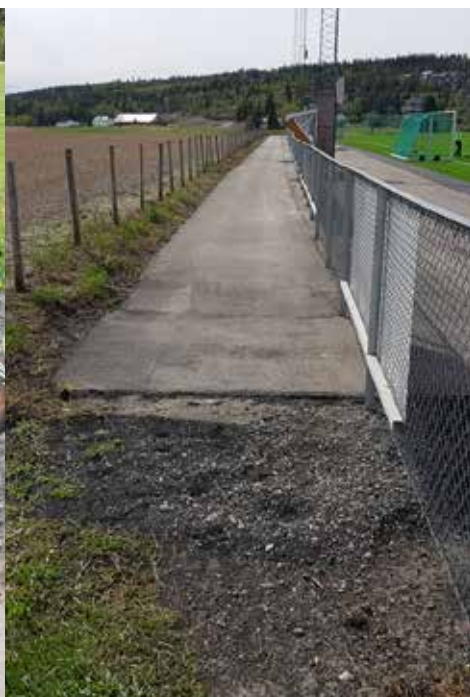
Bilde 120, 121 og 122. Det er fortsatt mulig å forlate banen mange steder uten å passere rist.

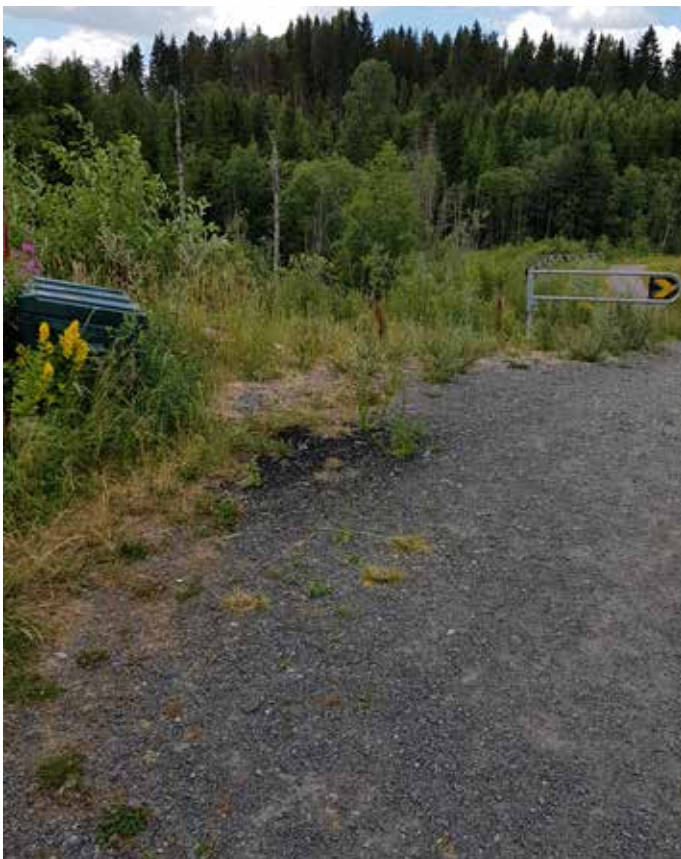
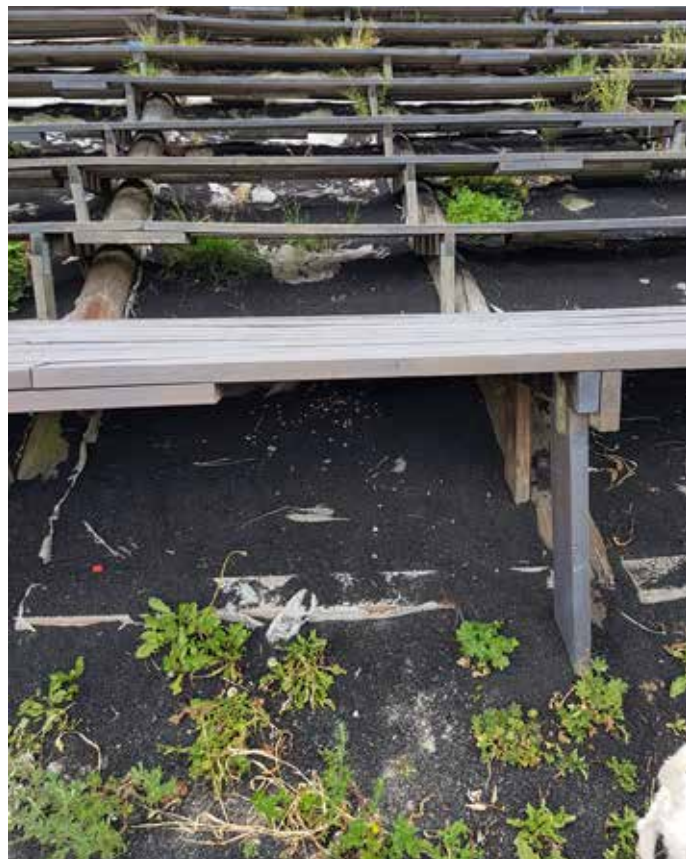
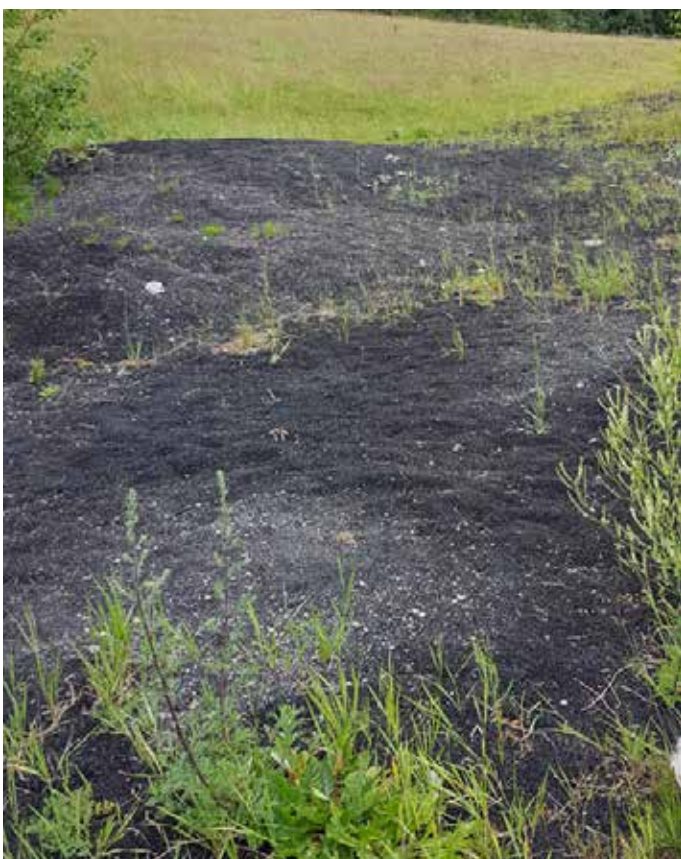
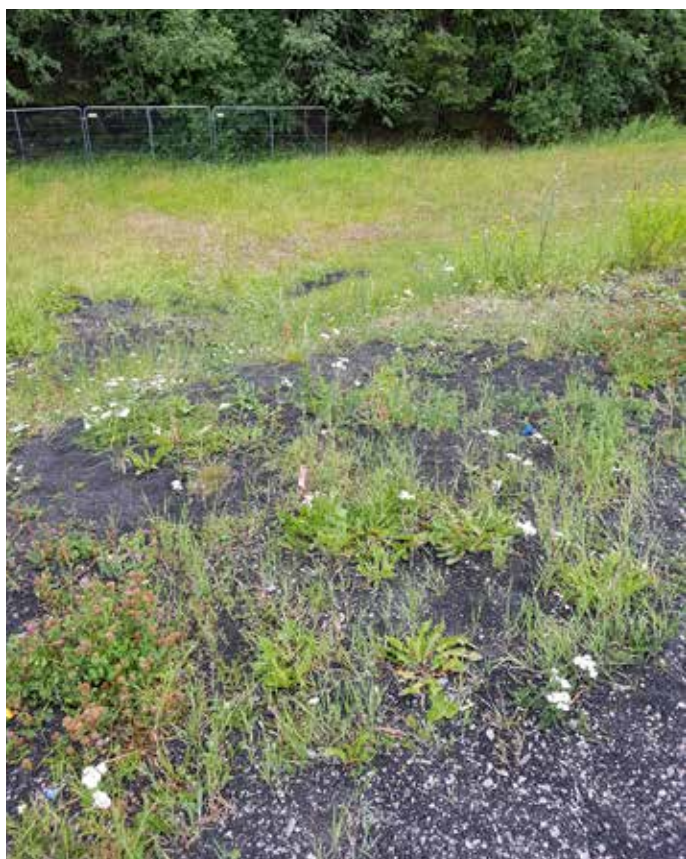
Bilde 123, 124, 125 og 126. Det er mye granulat på arealene rundt kunstgressbanen på Kurland.

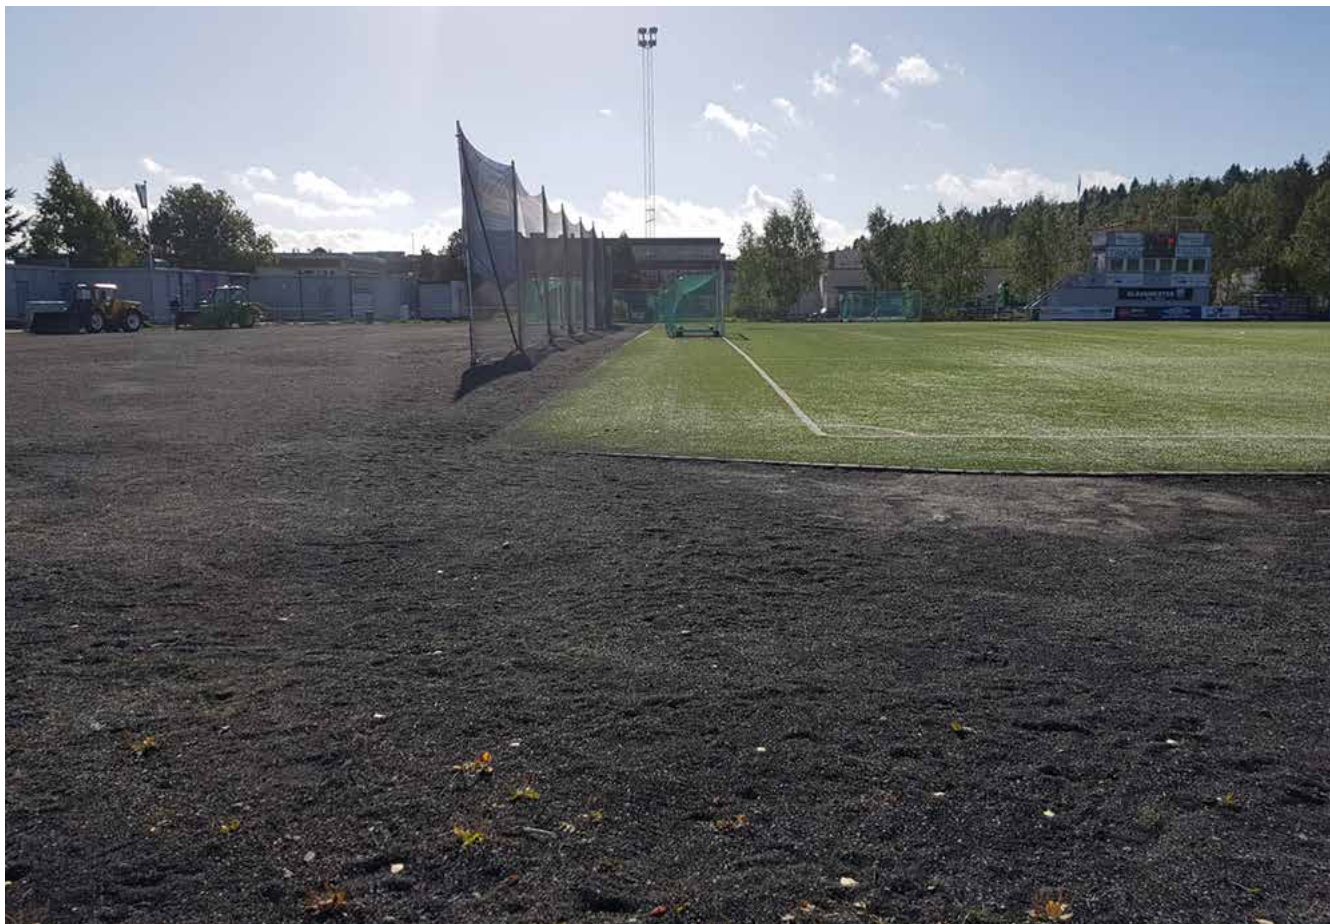
Bilde 127. Rundt hele hovedbanen er det et tykt lag med gummigranulat.

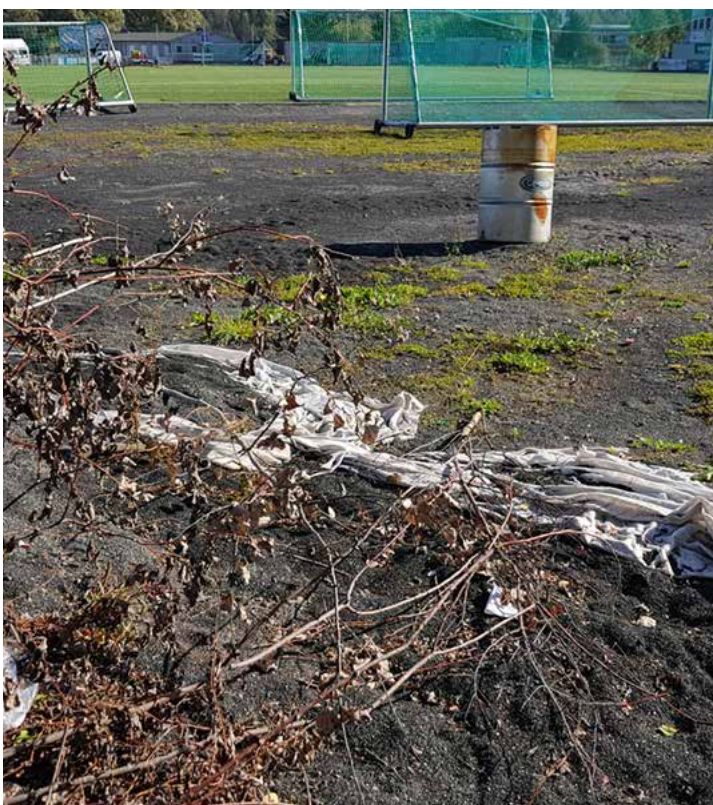
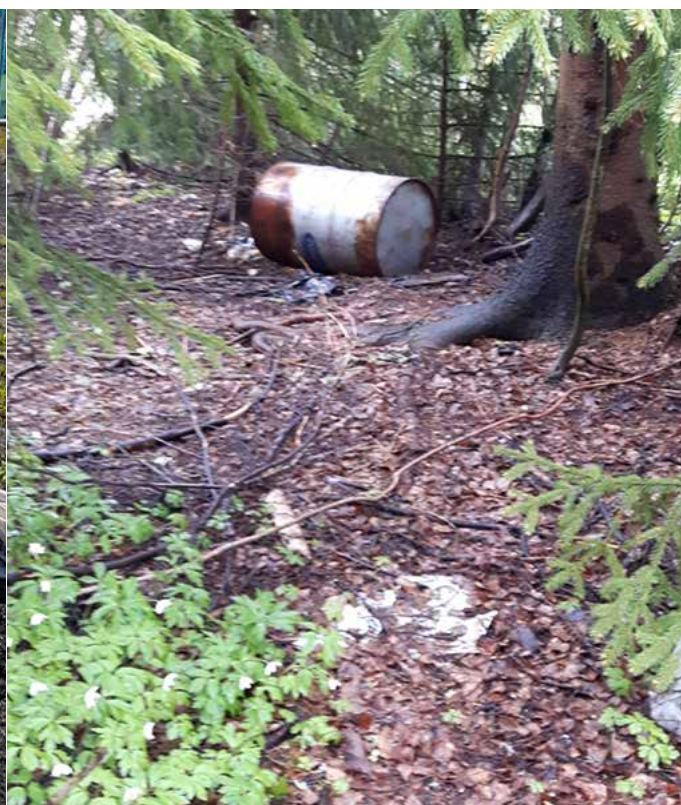
Bilde 128 og 129. Samme type tønne ble observert ved fotballbanen som inne i skogen.

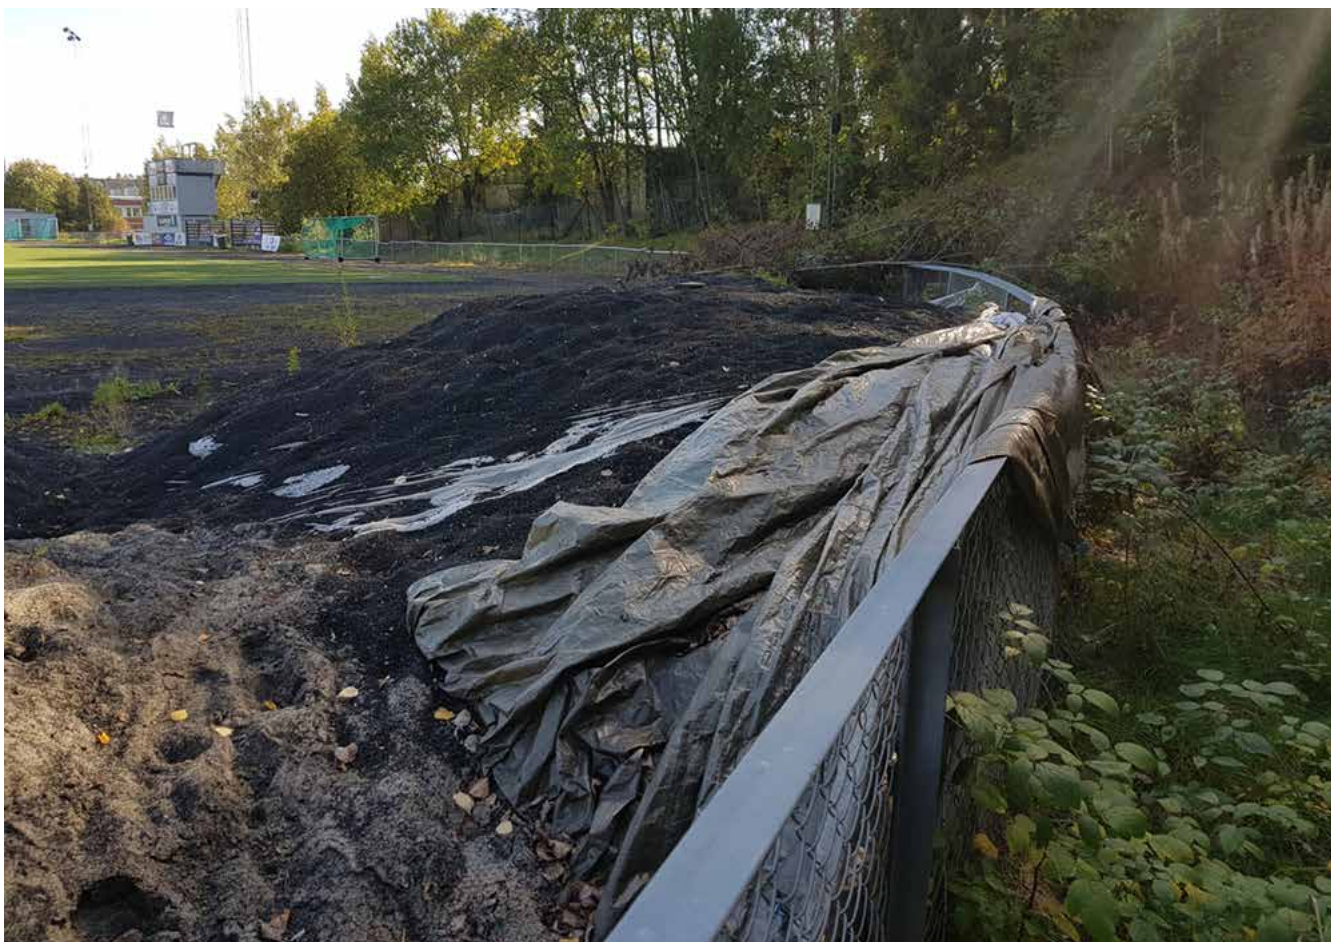
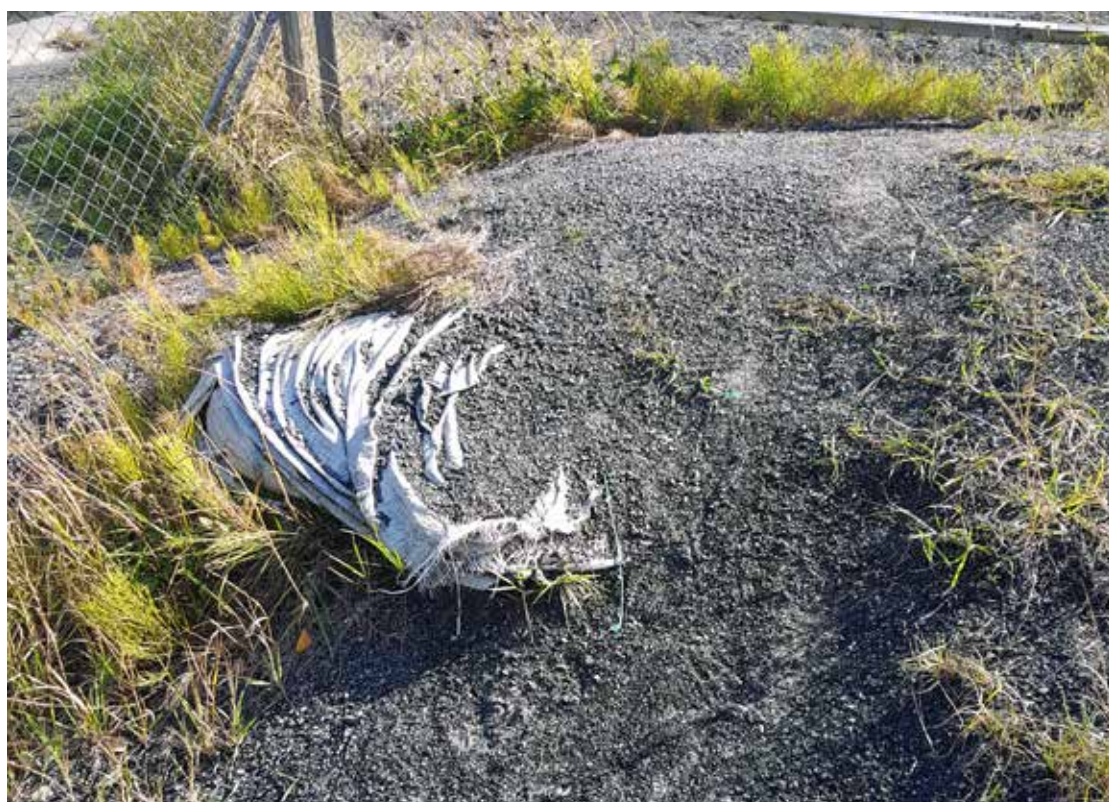
Bilde 130 (over): Presenning som muligens er lagt ut for å samle opp granulat.

Bilde 131 (under): Sekk med gummigranulat som er dekket av granulat og delvis grodd ned.

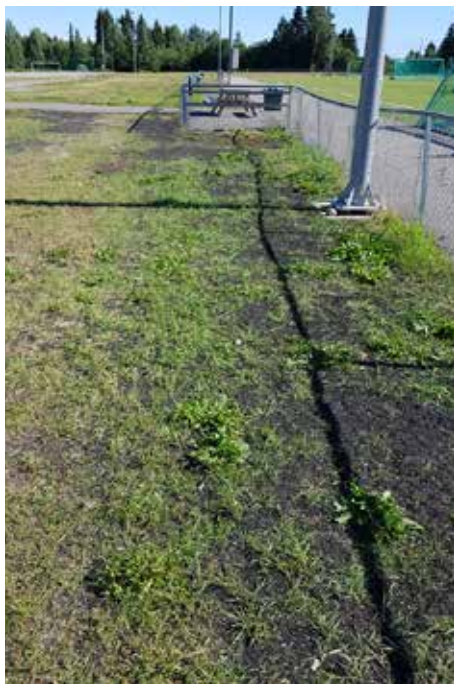
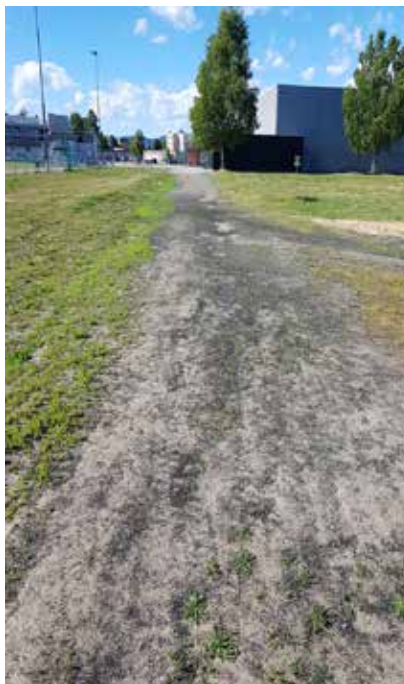
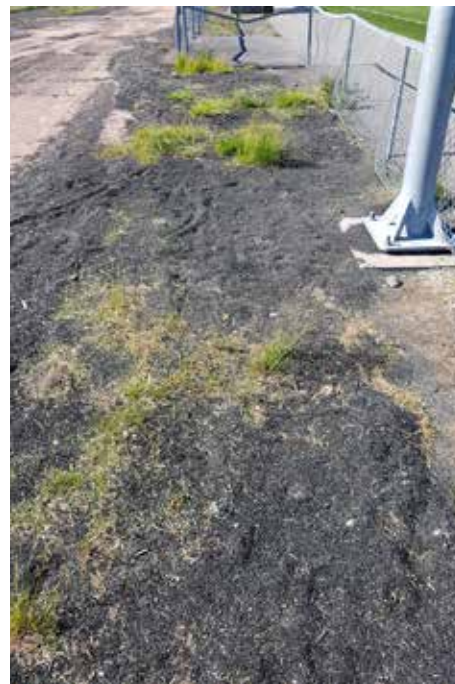
Bilde 132, 133 og 134. Overalt hvor man ser så finner man gummigranulat på avveie, også tildels langt unna selve banen.

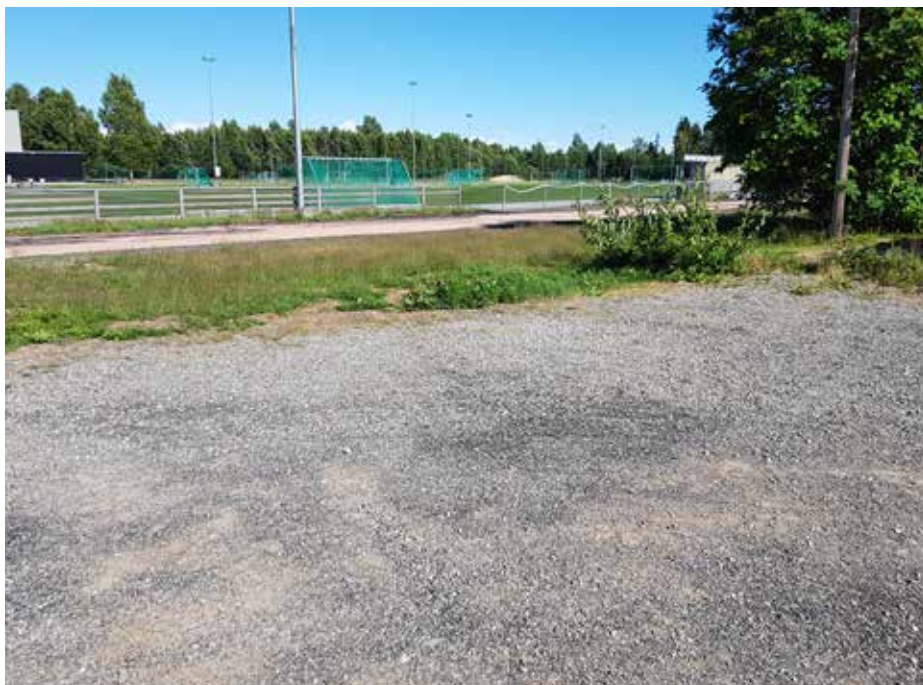
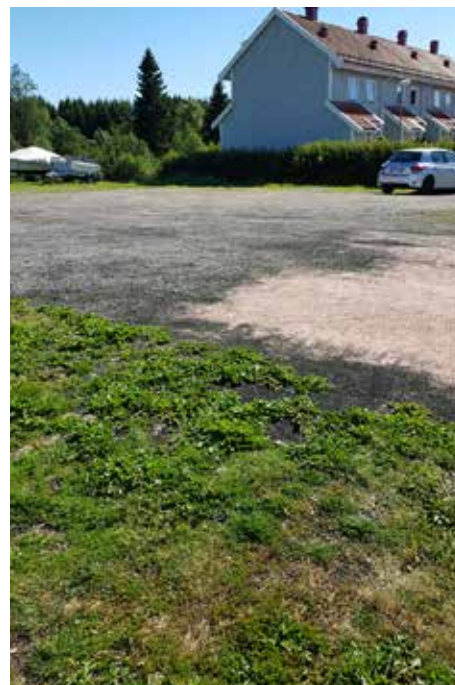
Bilde 135 og 136. Selv på parkeringsplasser som ligger i nærheten av kunstgressbanen finner man gummigranulat.

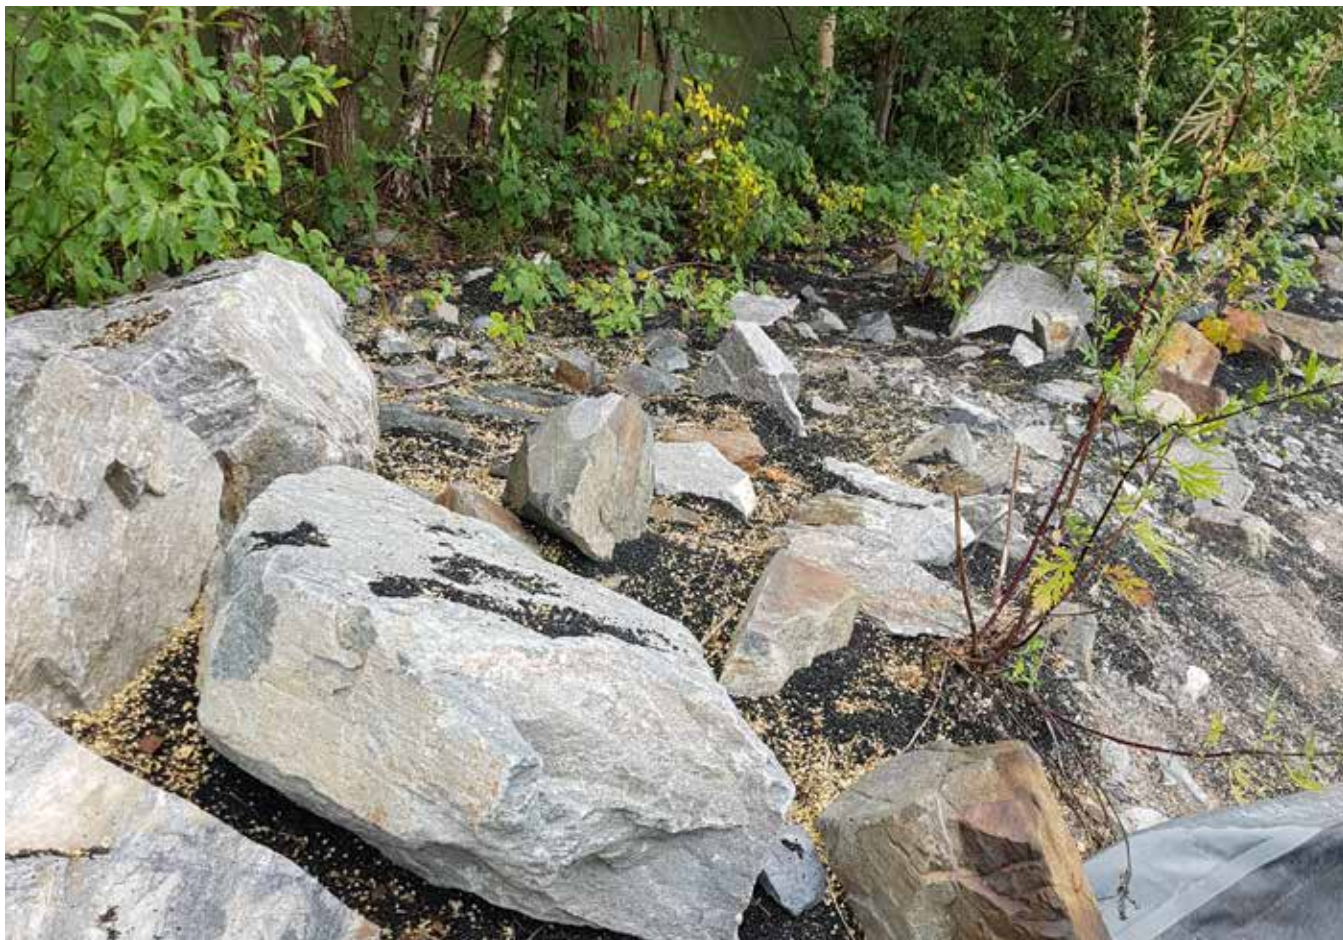
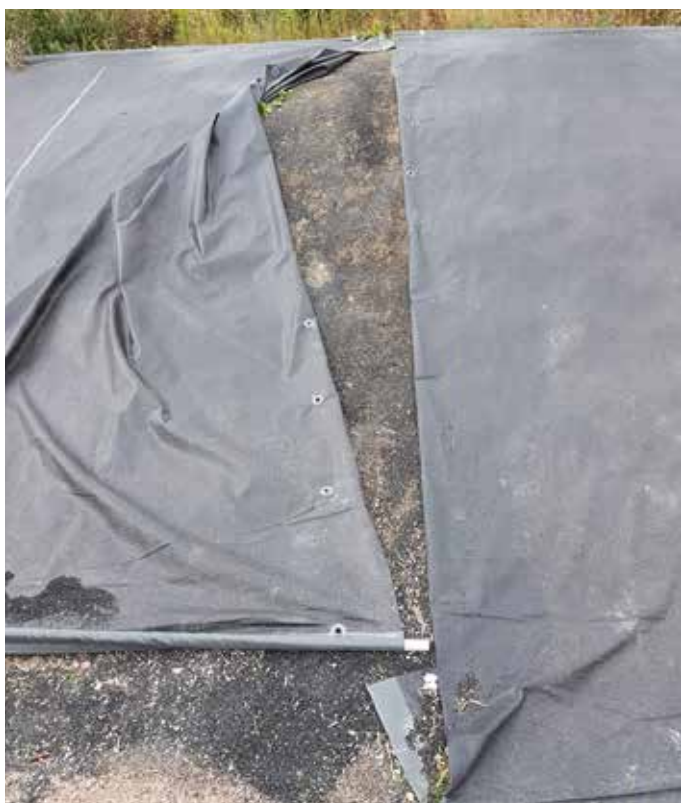
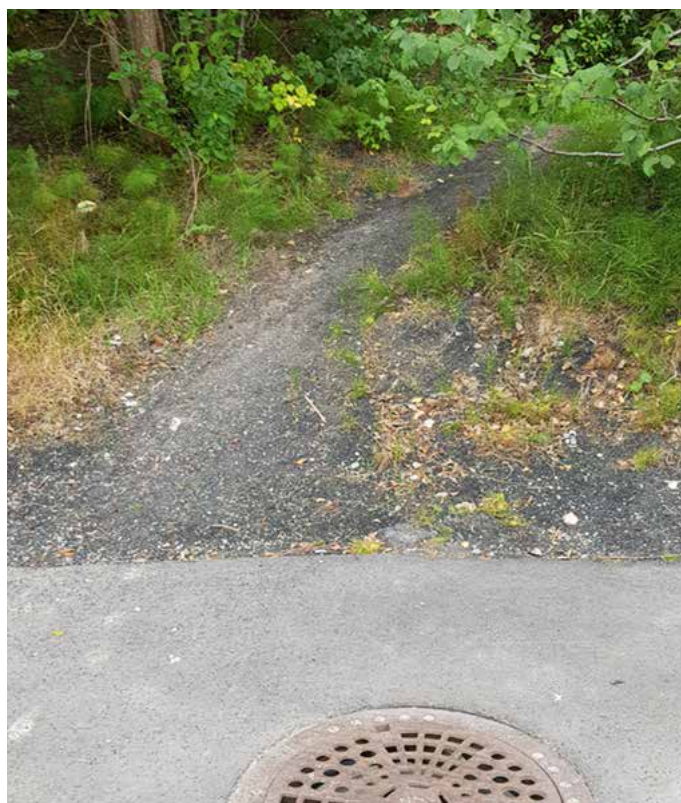
Bildene 137, 138 og 139 viser granulat på områder utenfor banen og under duk. Bilde 139 illustrerer godt hvorfor det er viktig med tiltak ved alle områdene der folk forlater banen, da det er en helt tydelig granulatsti inn i skogen.

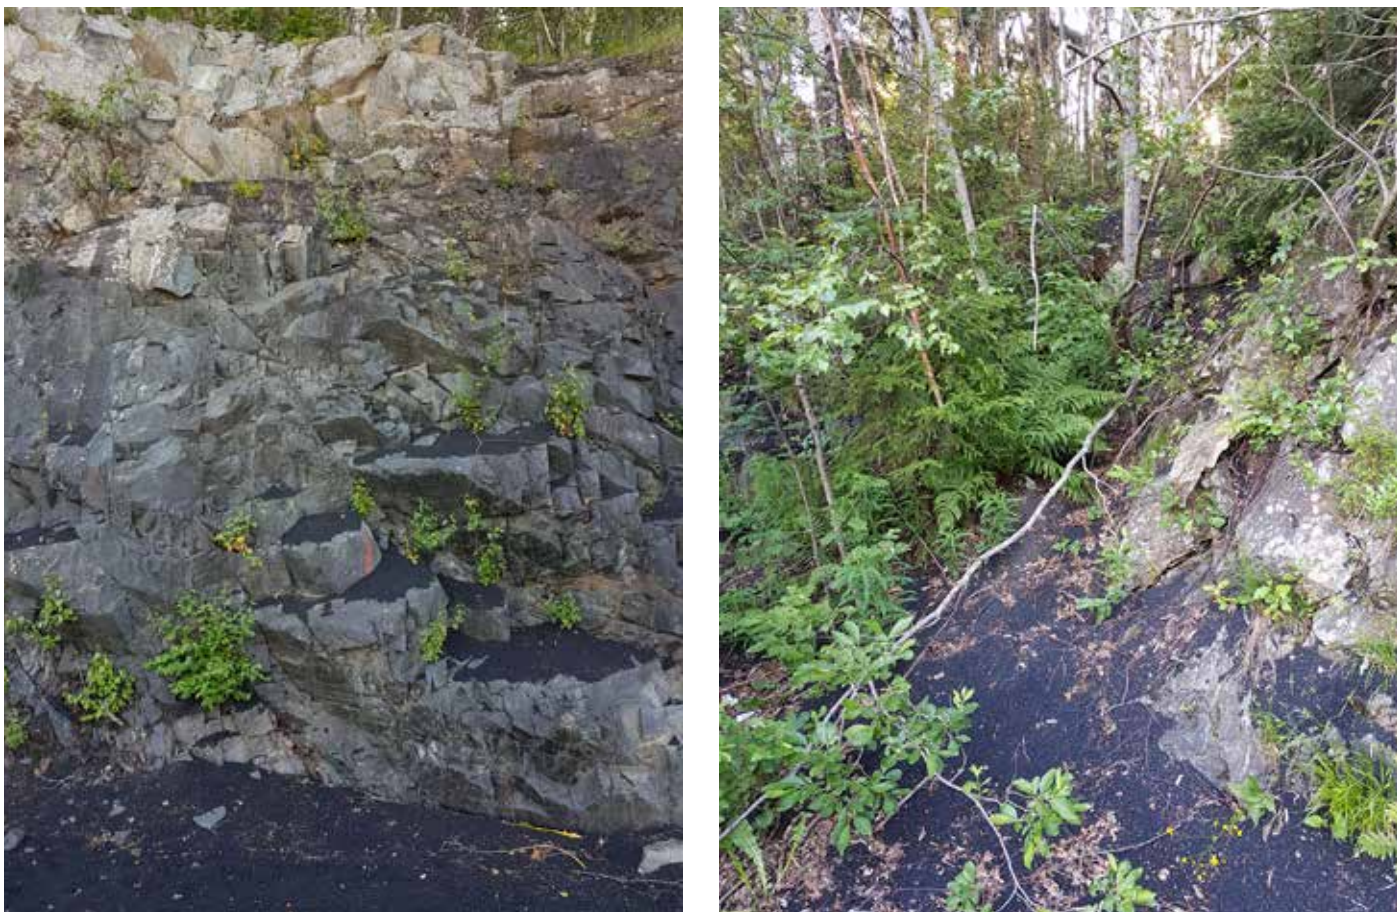
Bildene 142 og 143 viser granulat langs bakken og mange meter oppetter fjellveggen, og granulat som strekker seg opp i gjennom skogsholtet.

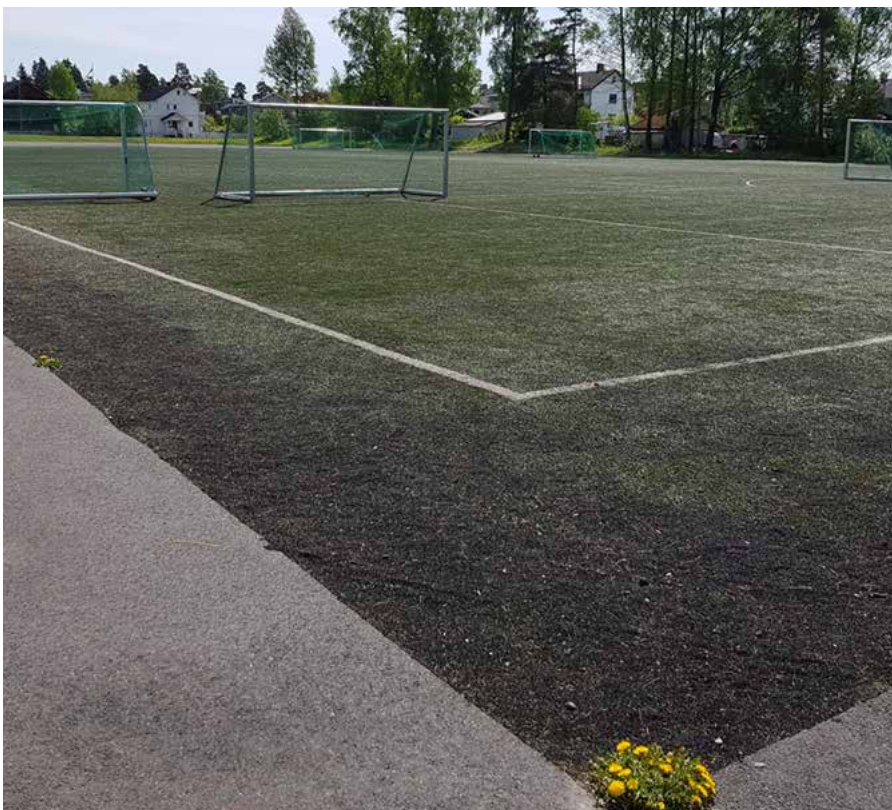
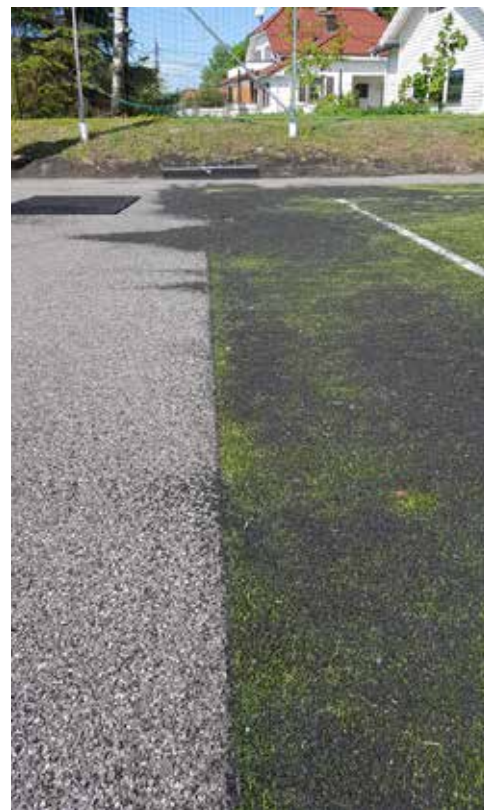
Bildene 144 og 145 viser granulat som har hopet seg opp langs kantene av kunstgressmatta.

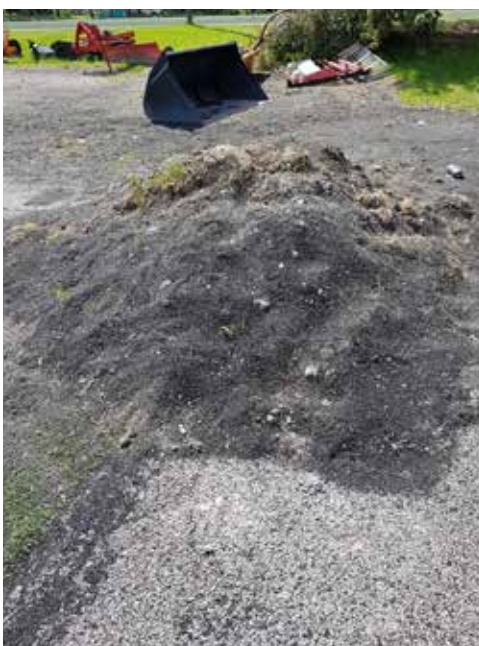
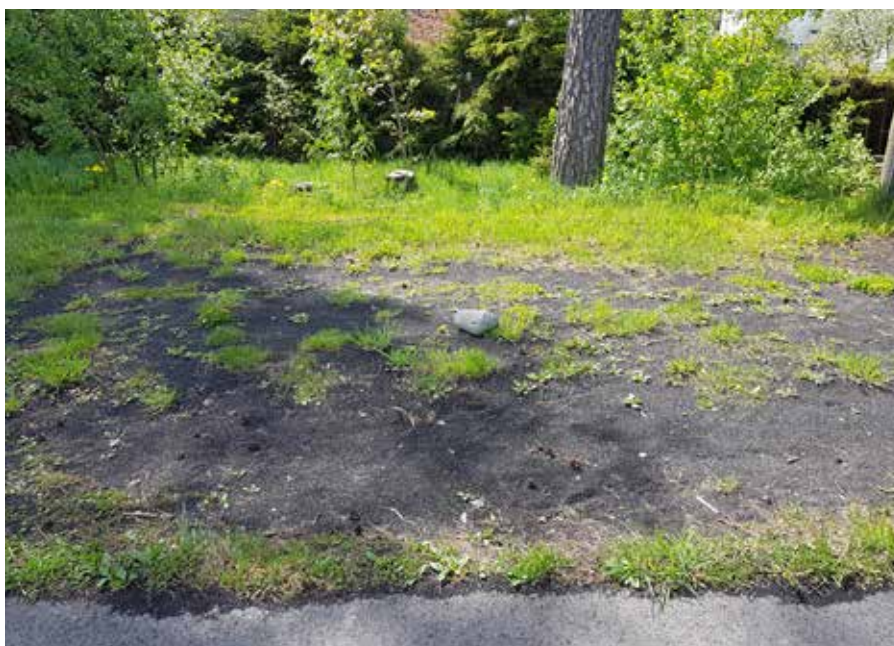
Bildene 146 og 147 Utstyr og masse granulat forurensset med andre masser, og granulat på gressområde mot boligbebyggelse.

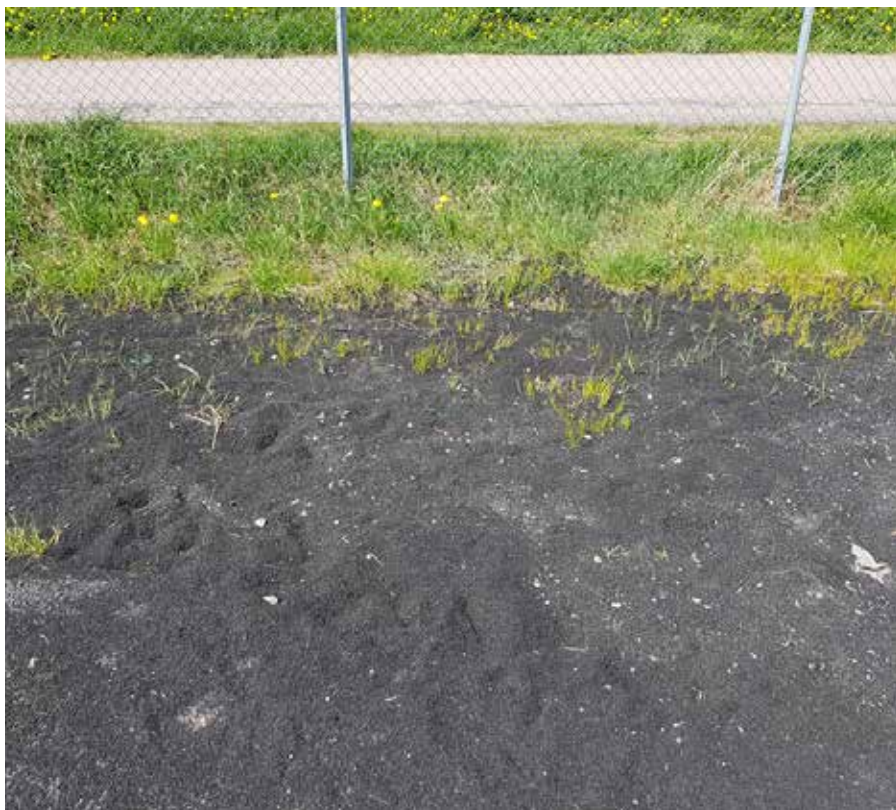
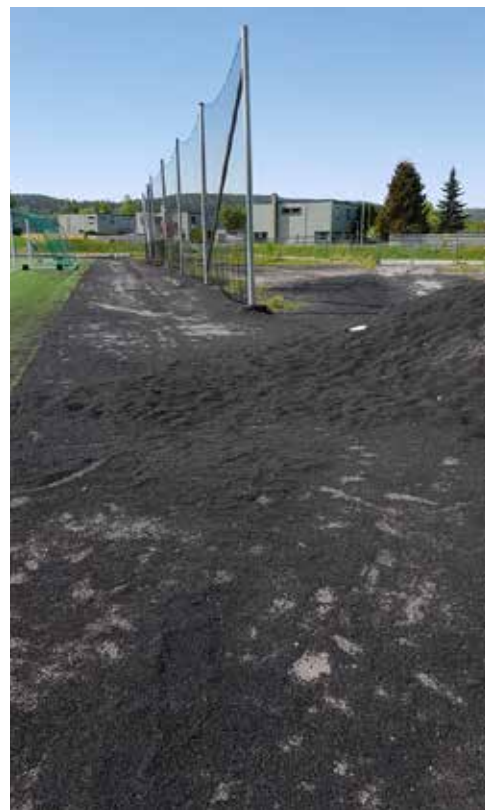
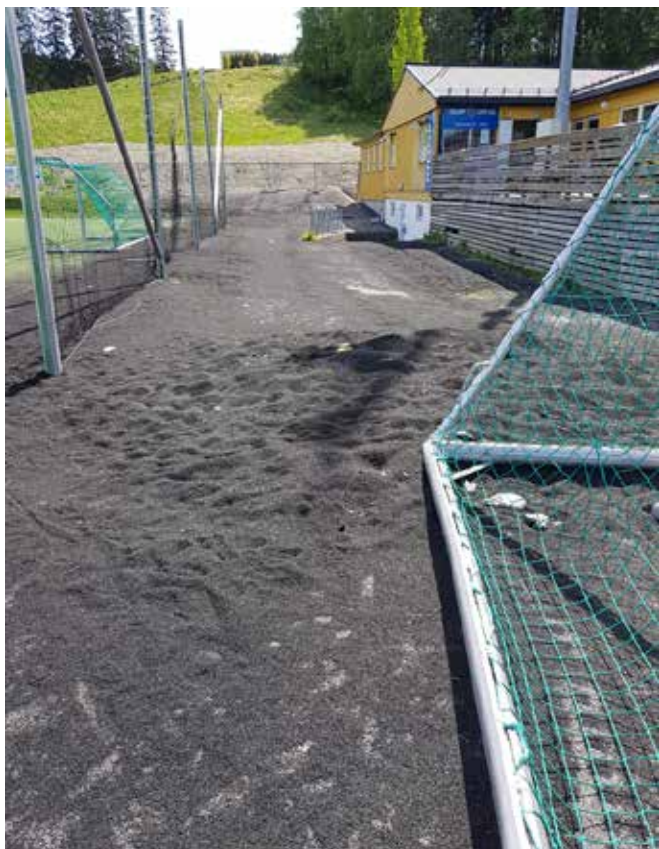
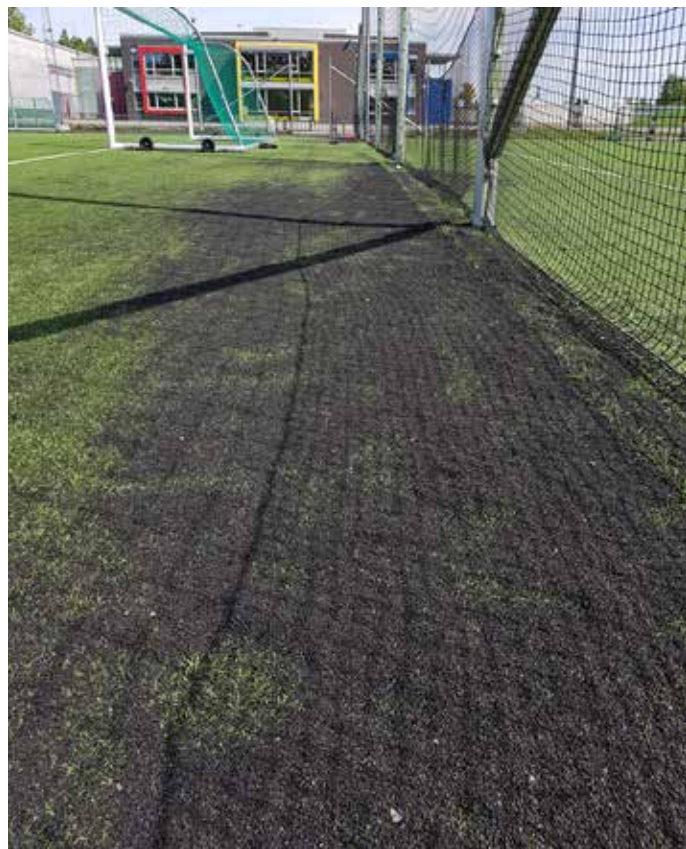
Bildene 148, 149, 150 og 151 På Skjetten stadion var det under befarig store mengder granulat over alt rundt banen.

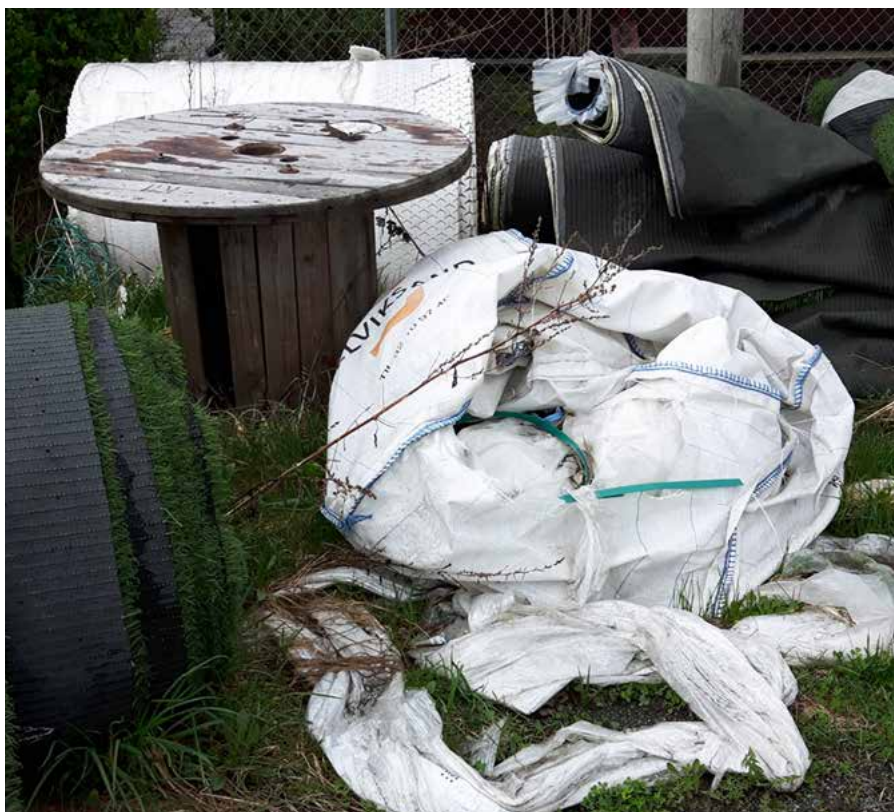
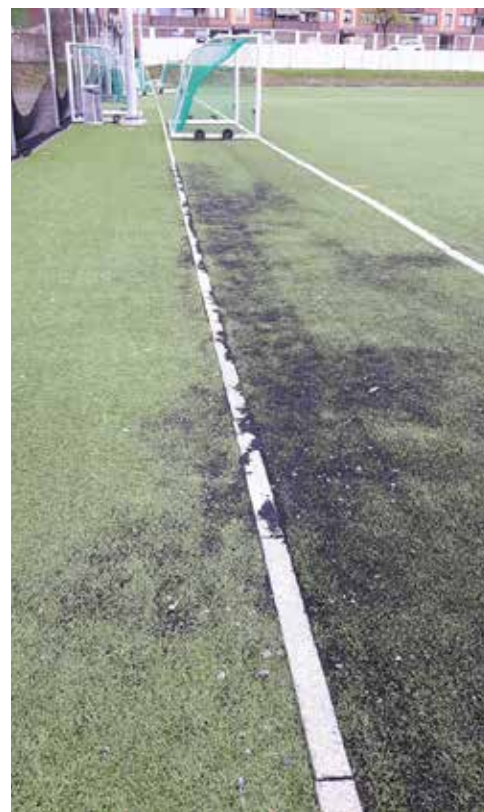
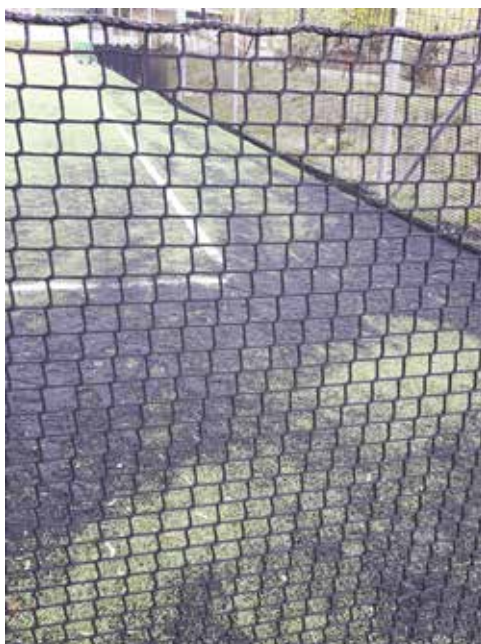
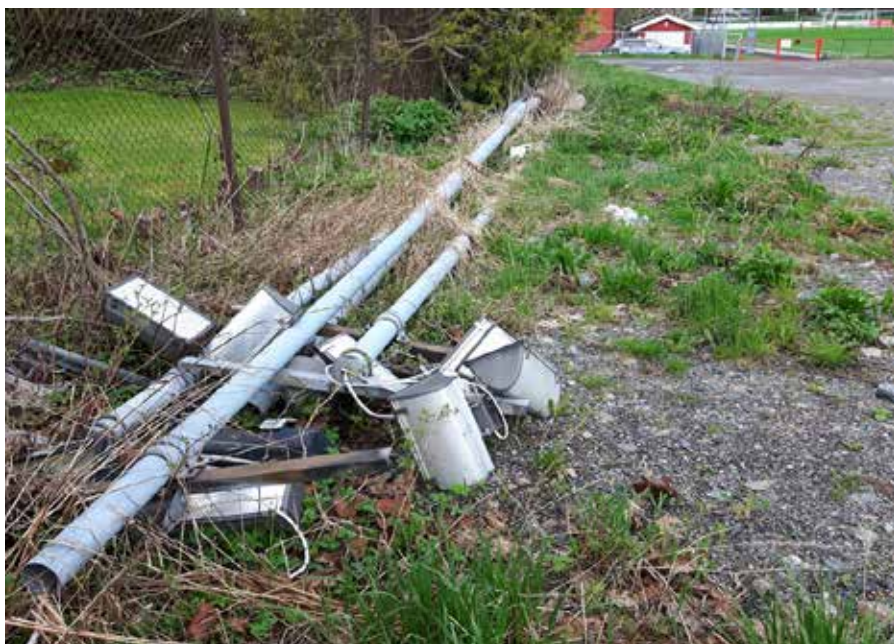
Bildene 152, 153, 154 og 155 viser at det fortsatt ikke har blitt ryddet opp etter oppgraderingen av banen som skjedde i 2016, pluss granulat som har hopet seg opp på kunstgresset.

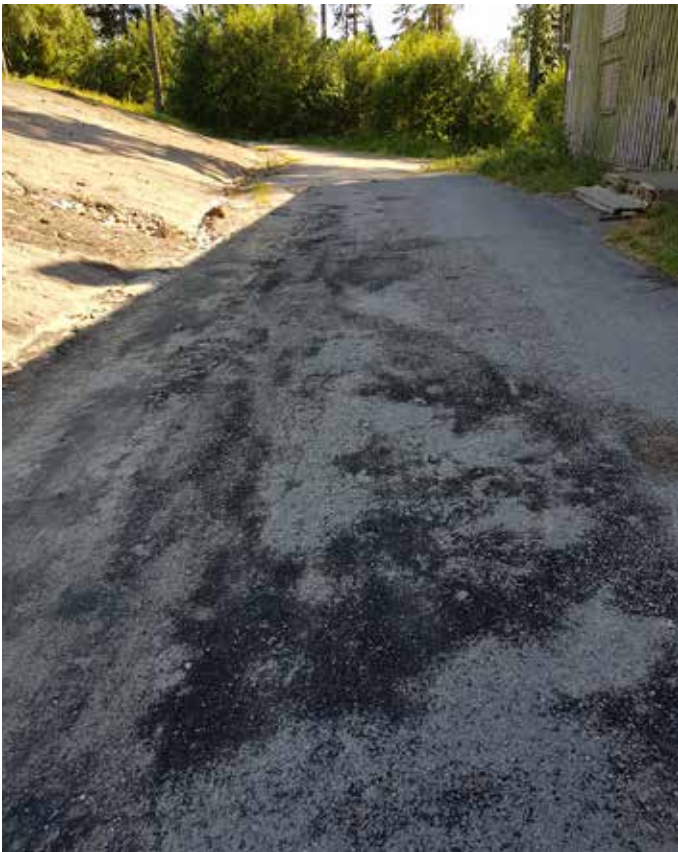
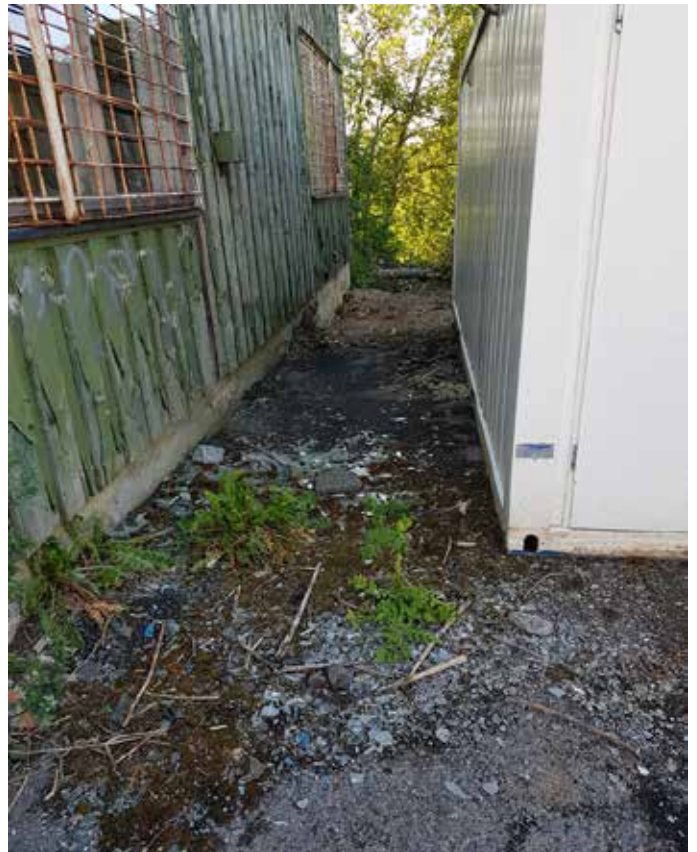
Bilde 156 og 157: Det var gummigranulat langt unna selve kunstgressbanen.
