# KUNSTGRESSBANER

I VANNOMRÅDE LEIRA-NITELVA

En undersøkelse av gummigranulat på avveie

| Tittel<br><br>Kunstgressbaner i Vannområde Leira-Nitelva - En undersøkelse av gummi-granulat på avveie. | Rapportnummer<br>02-2019 | Dato<br><br>11. juli 2019 |

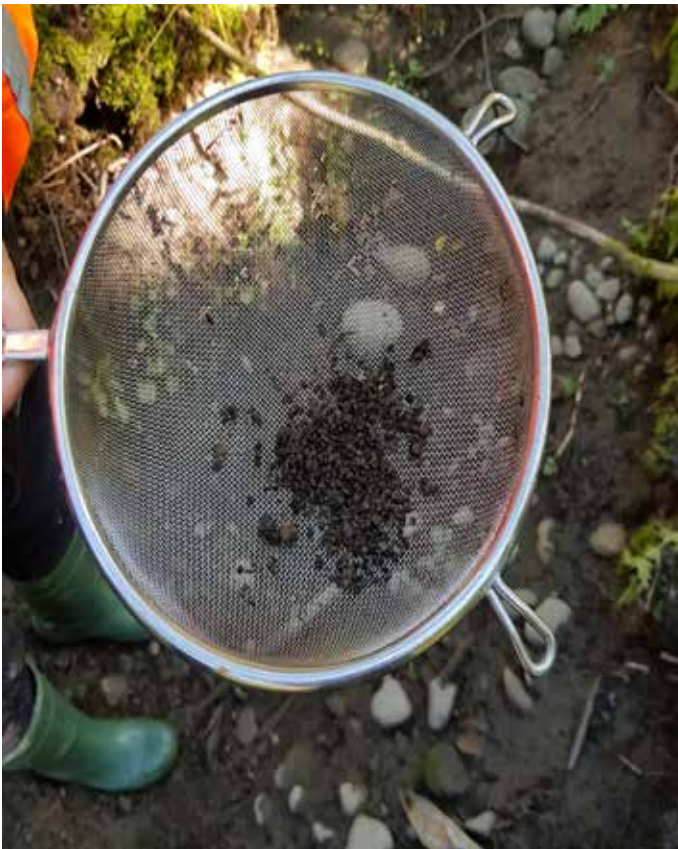
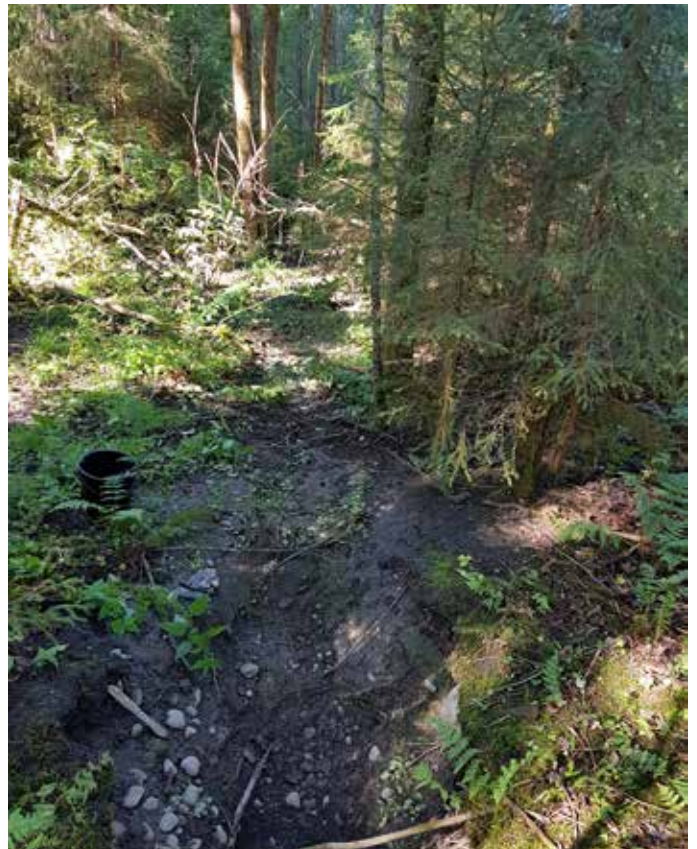
Bilde 158 og 159. Ved befaring ble det funnet granulat i et skogsholt der overvannet fra banen kom ut. Det strakk seg ett godt stykke inn over i skogen, og det var et lag på minst et par cm. med granulat.
