# KUNSTGRESSBANER

I VANNOMRÅDE LEIRA-NITELVA

En undersøkelse av gummigranulat på avveie

| Tittel<br><br>Kunstgressbaner i Vannområde Leira-Nitelva - En undersøkelse av gummi-granulat på avveie. | Rapportnummer<br>02-2019 | Dato<br><br>11. juli 2019 |

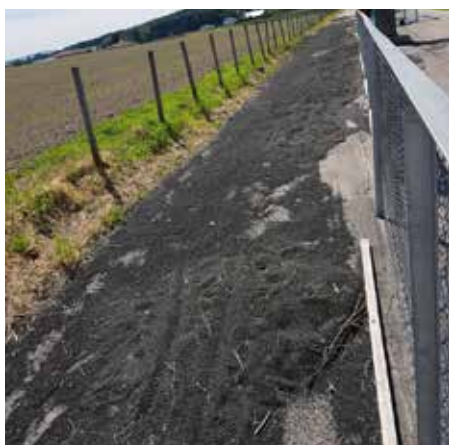
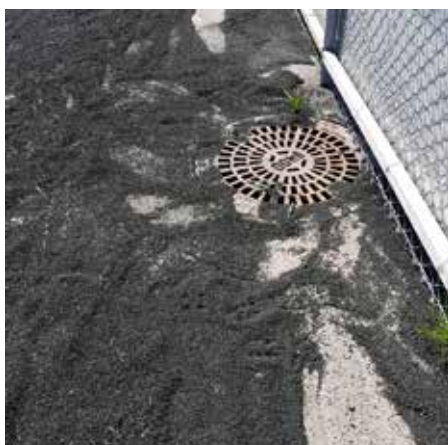
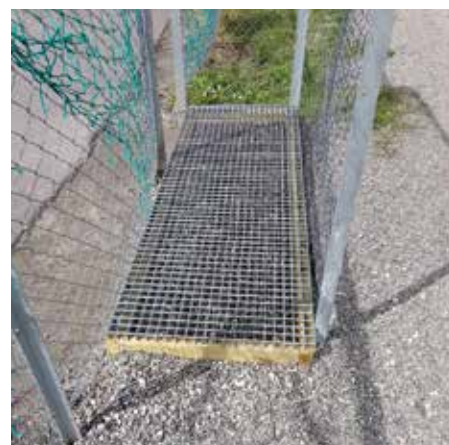
Bilde 6, 7 og 8: Bilder av granulat rundt kunstgressbanen juli 2018, og inninstallert rist mai 2019.

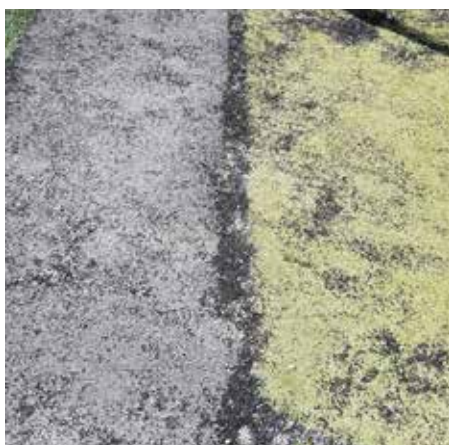
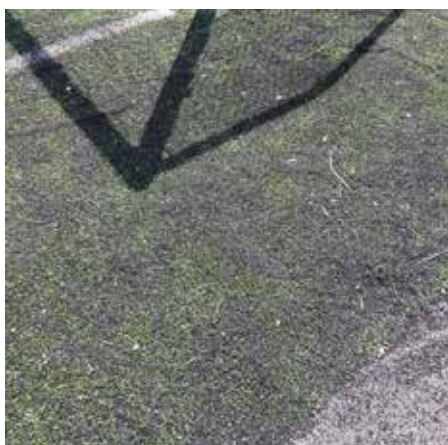
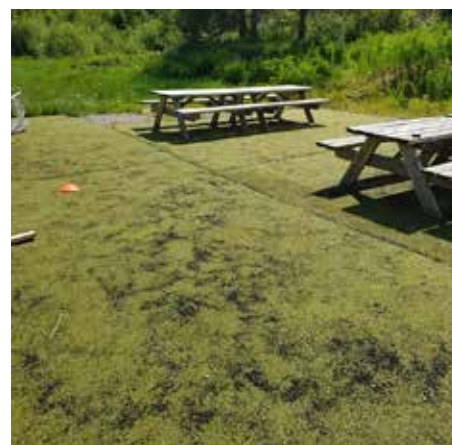
Bilde 9, 10 og 11: Bilder av granulat rundt og utenfor kunstgressbanen.

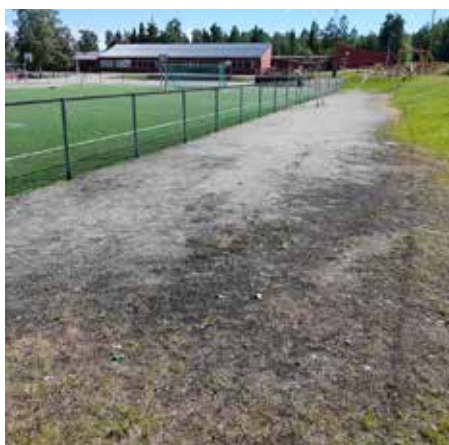
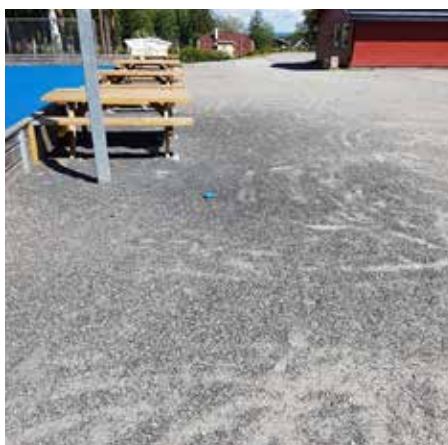
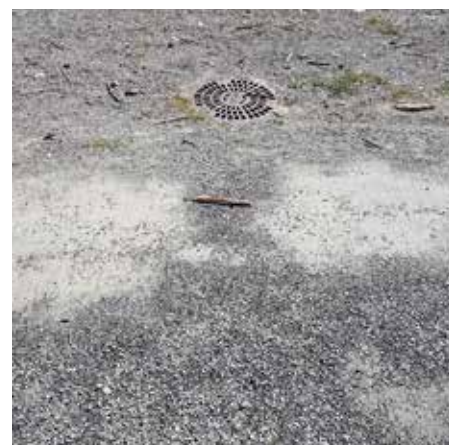
Bilde 12, 13 og 14: Bilder av granulat rundt og utenfor kunstgressbanen.

Det er bra at det har kommet på plass noen tiltak, men det er viktig at disse er gjennomførte. Det hjelper lite med rister over grus og uten børster til å børste av seg, og det bør ikke være mulig å forlate banen uten å passere en rist først. Veståsen ballbane bør også prioriteres fremover når det gjelder å få på plass tiltak.

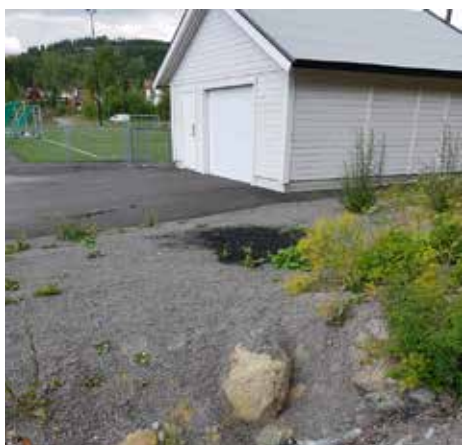
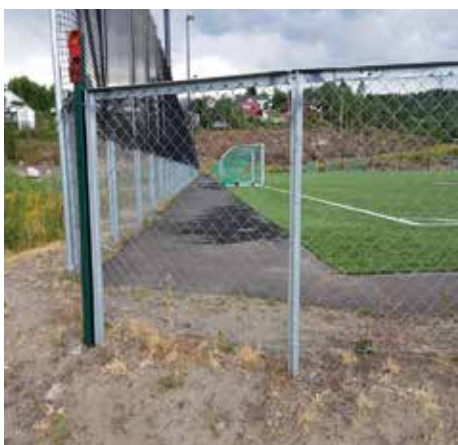
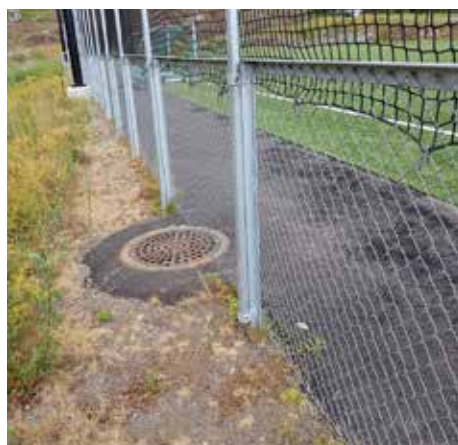
Bilde 15, 16 og 17: Bilder av granulat rundt og utenfor kunstgressbanen.

Kommunen hadde fotballforbundet på befaring 31. august 2018, og fotballforbundet har laget rapporter hvor de har vurdert banene og foreslår tiltak som bør gjennomføres. Disse tiltakene samsvarer med det vannområdet foreslår i denne rapporten, og tiltakene som foreslås bør gjennomføres så fort som mulig. Det er forståelig at kommunen ønsker å vente med å gjennomføre tiltak til forskriften foreligger, men spesielt filtre i slukene bør installeres uavhengig av forskriften, og så raskt som mulig.

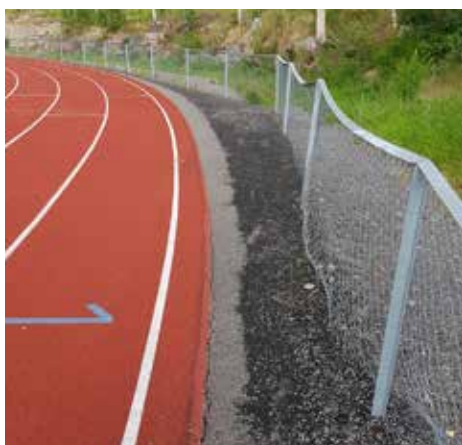
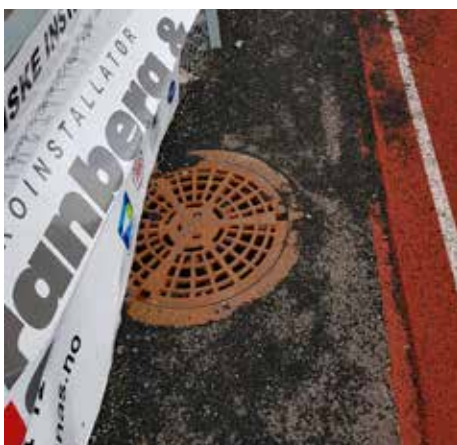
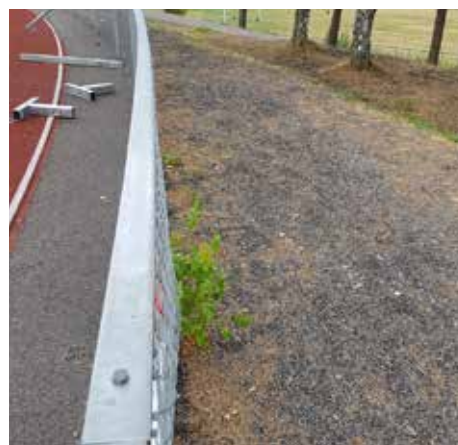
Bilde 18, 19 og 20: Bilder av granulat rundt og utenfor kunstgressbanen.

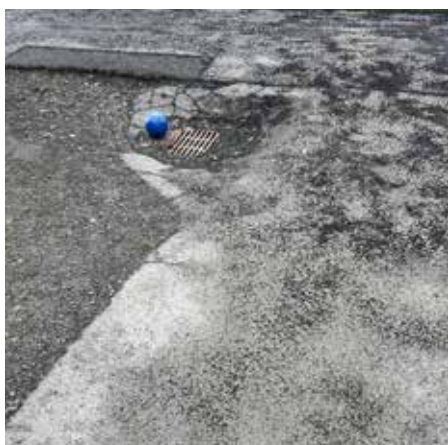
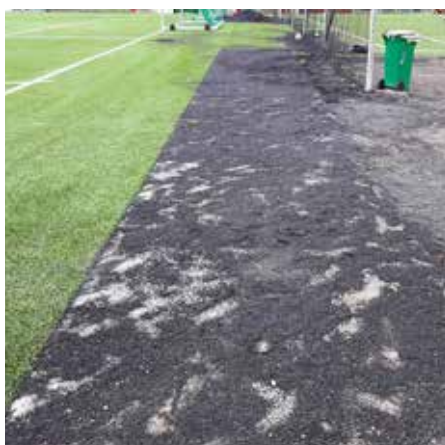
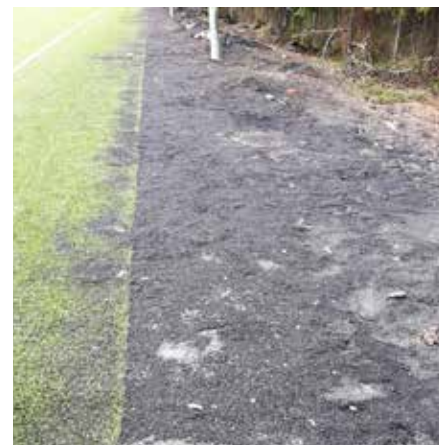
Bilde 21, 22 og 23: Bilder av granulat utenfor kunstgressbanene.

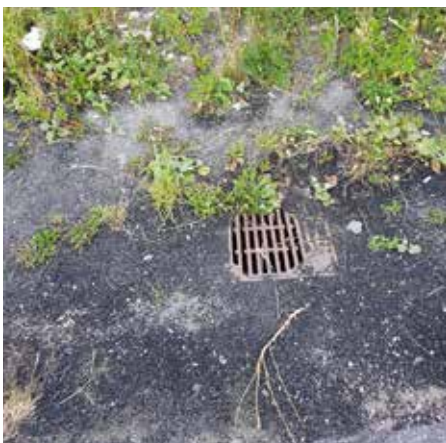
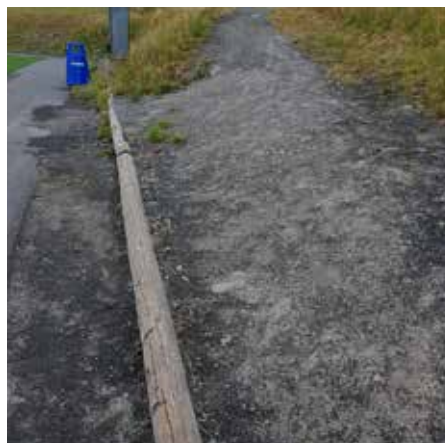
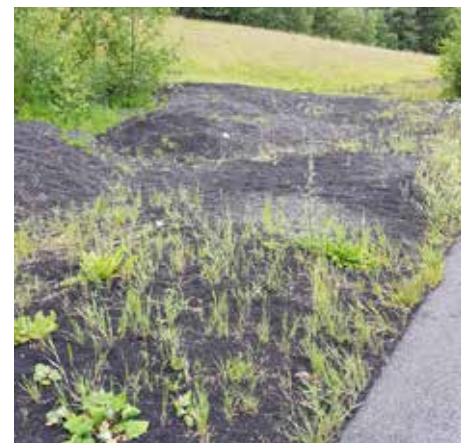
Bilde 24, 25 og 26: Bilder av granulat utenfor kunstgressbanen.

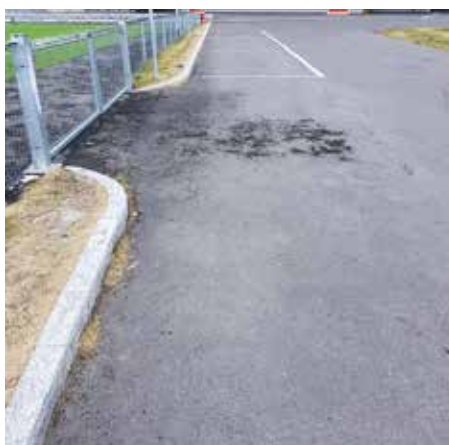
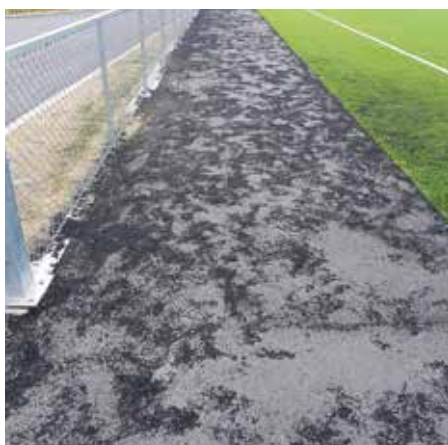
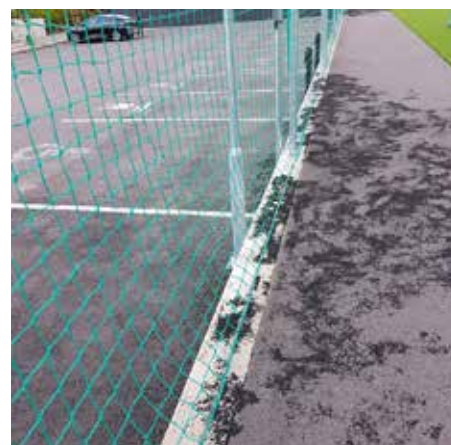
Bilde 27, 28 og 29: Bilder av granulat rundt og utenfor kunstgressbanen.

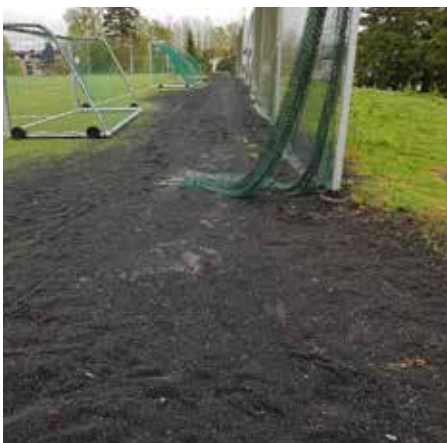
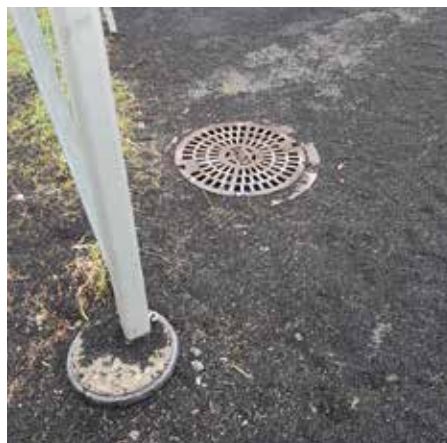
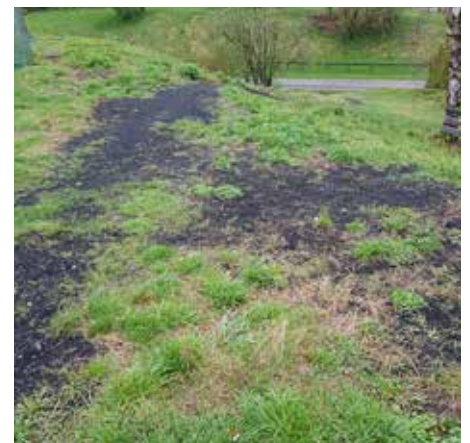
Bilde 30, 31 og 32: Bilder av granulat utenfor kunstgressbanene.

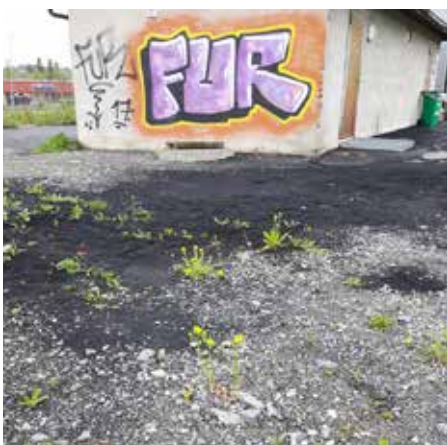
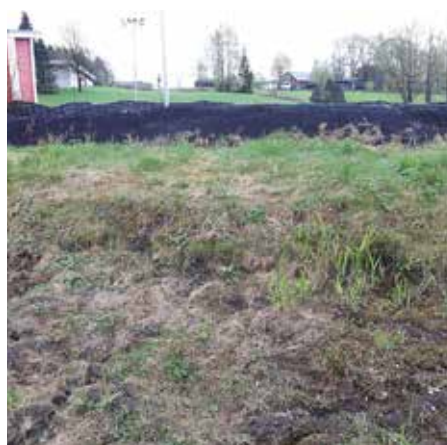
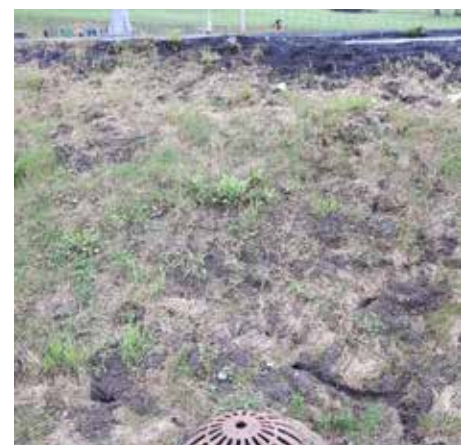
Det ble gjennomført befarings til banen 11. mai 2018. Det ble observert mye granulat utenfor selve banen, og det lå store hauger på toppen av skråningen. Med kun 5,5 meter fra haugene med granulat og ned til kummene i grøfta er det svært sannsynlig at granulat forsvinner ned i kummene med overvann. Det er Fjellhamar fotballklubb som er ansvarlig for banen, for mer om tiltak de vurderer se [4.3.1 Fjellhamar stadion](#).

Bilde 33, 34 og 35: Bilder av granulat utenfor kunstgressbanen, og nærhet til kum i grøft.

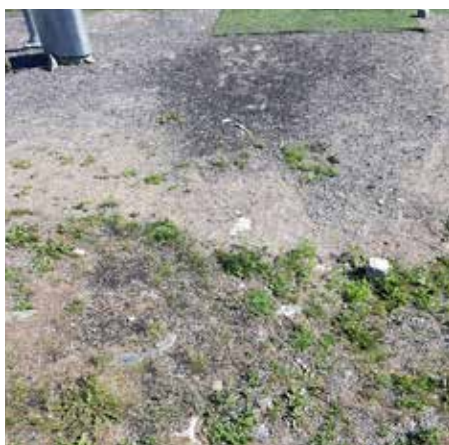
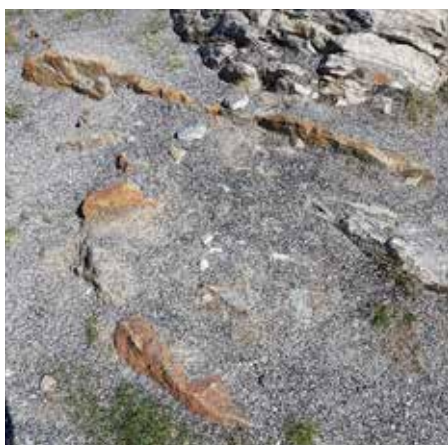
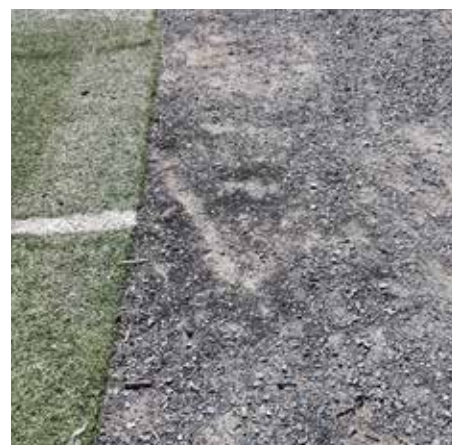
Bilde 36, 37 og 38: Bilder av granulat rundt og utenfor kunstgressbanen.

Ved framtidig rehabilitering av banen på Eltonåsen skole bør gummigranulaten byttes ut med mer miljøvennlig materiale for eksempel grus, som passer godt på kunstgressbaner som benyttes til lek. For Nannestad idrettspark bør det også vurderes mer miljøvennlig innfyll den dagen banen skal rehabiliteres. Frem til den tid må det komme på plass tiltak som stanser den store flukten av granulat som det er i dag, hvor filter i slukene bør være det første tiltaket som blir gjennomført.

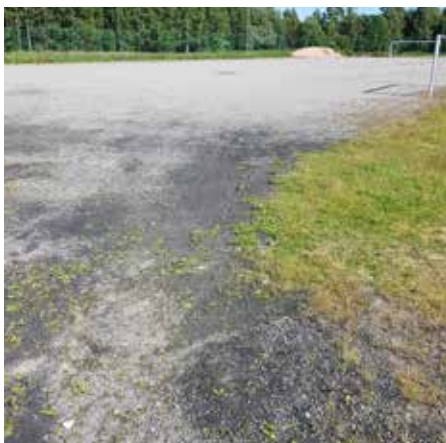
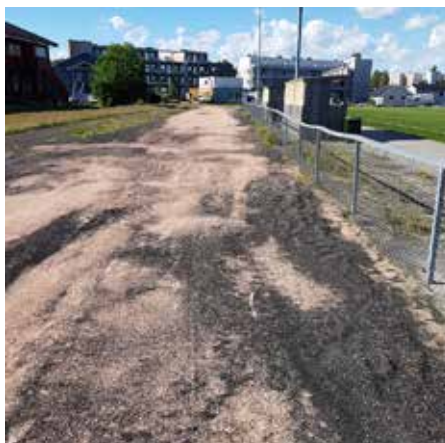
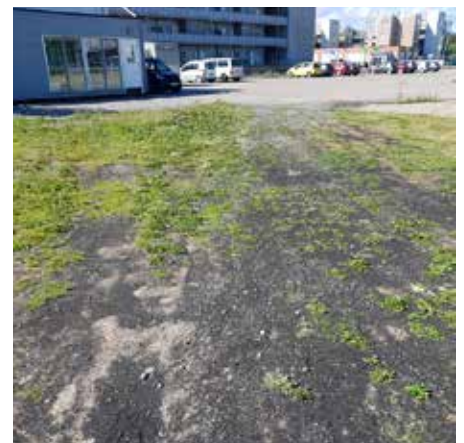
Generelt er det satt i gang få tiltak på de kunstgressbanene i kommunen som ligger innenfor vannområdets grenser. Spesielt på Nannestad idrettspark er det mye granulat på avveie. Her kan granulat potensielt spre seg til bekken på østsiden, da det i studier er funnet granulat opptil 3 km. unna kunstgressbaner.

Bilde 39, 40 og 41: Bilder av granulat på grusbanen, på gangvei og mot parkeringsplassen.

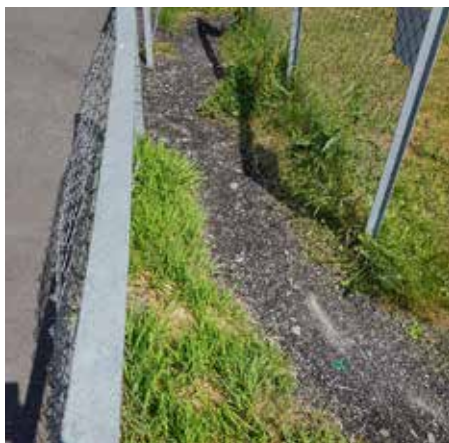
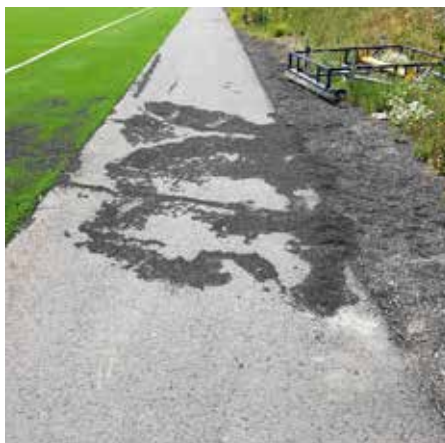
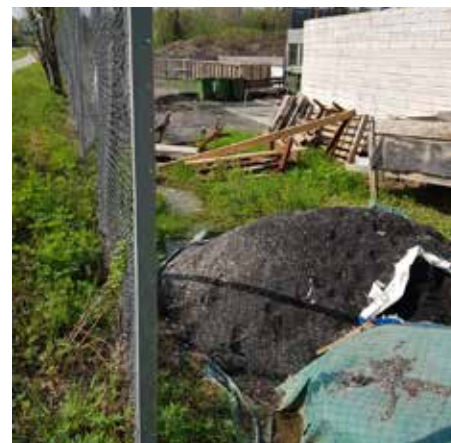
Bilde 42, 43 og 44: Bilder av granulat rundt og utenfor banen.

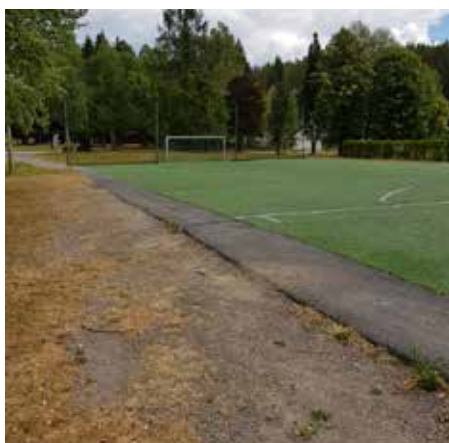
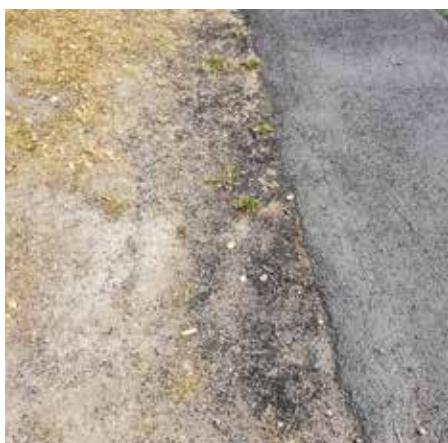
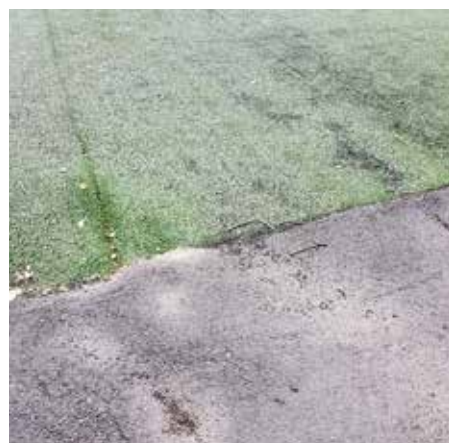
Bilde 45, 46 og 47: Bilder av kunstgressbanen ved Hagen skole viser små mengder granulat utenfor banen.

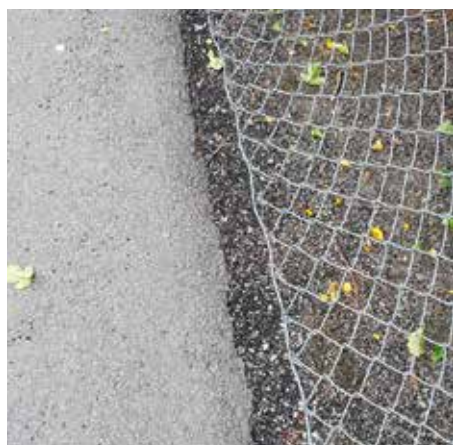
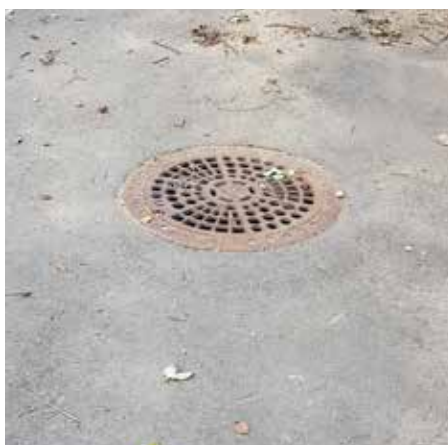
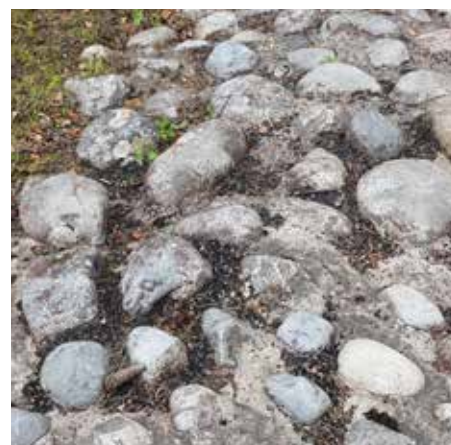
Bilde 48, 49 og 50: Bilder av granulat på utsiden av banen, og sluk i rett ved gressmatta.

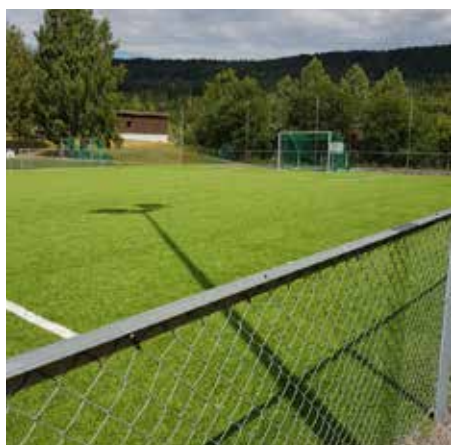
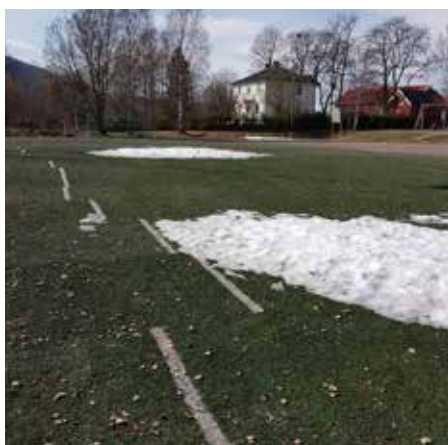
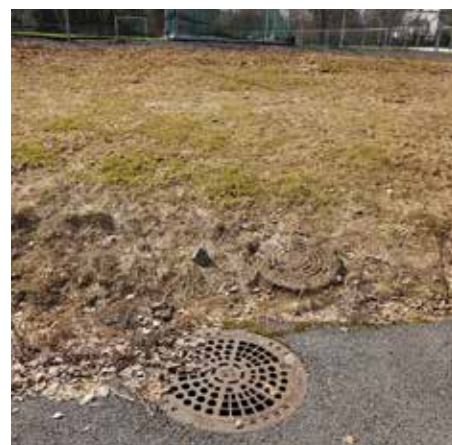
Bilde 51 og 52: Bilder av ny og gammel kunstgressbane, og kummer i nær tilknytning til banene.

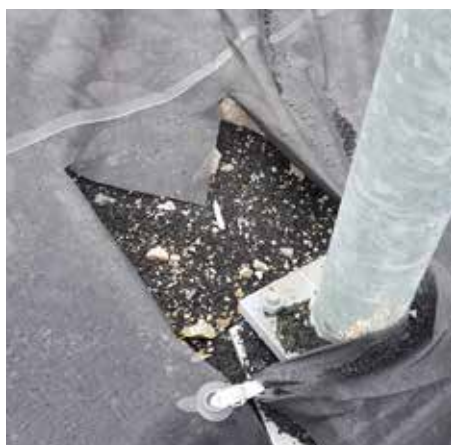
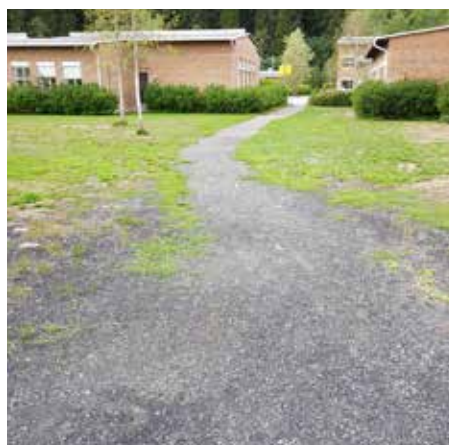
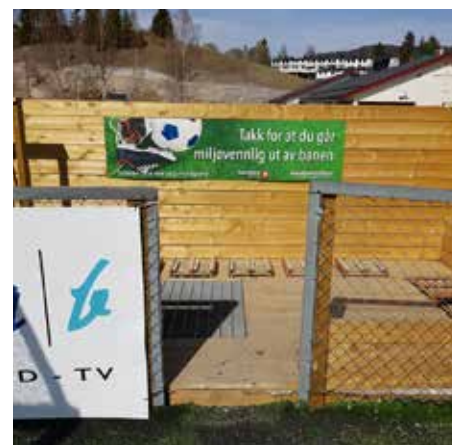
Bilde 53, 54 og 55: Bilder av granulat under dekkduken, langs gangvei og av gjennomført tiltak for å unngå spredning.

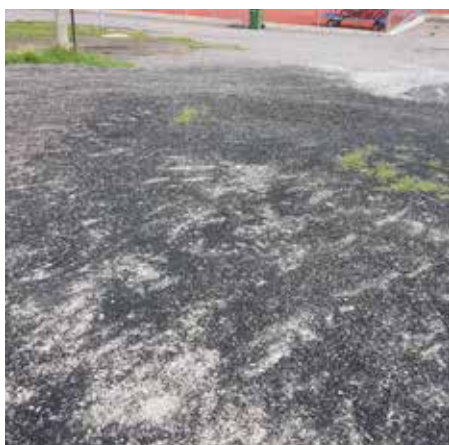
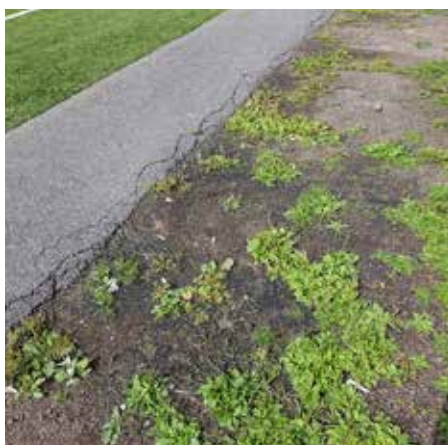
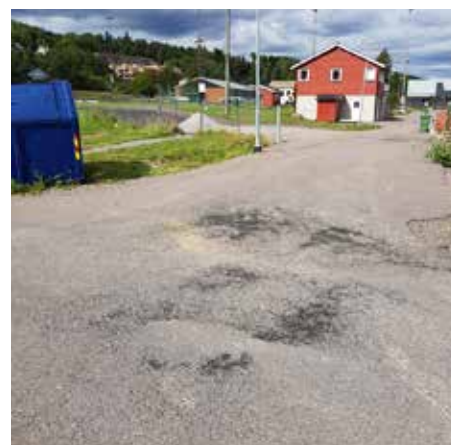
Bilde 56, 57 og 58: Bilder av granulat utenfor kunstgressbanen.

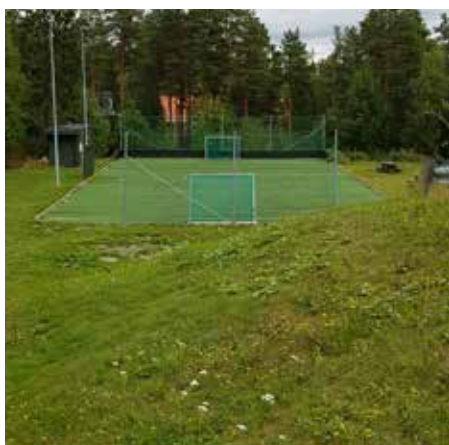
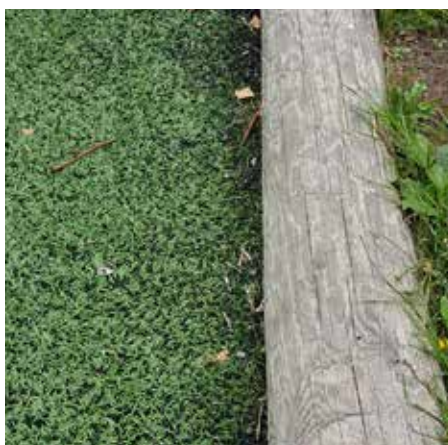
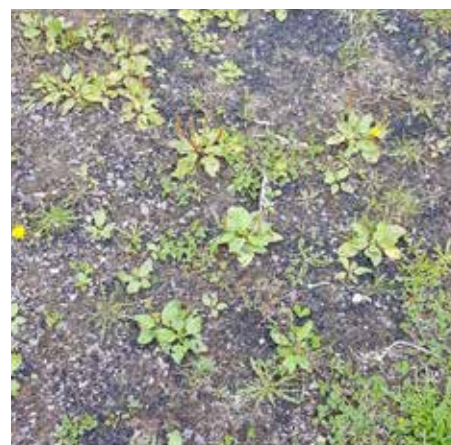
Bilde 59, 60 og 61: Bilder av Skyttaputten ballplass og gummigranulat utenfor banen.

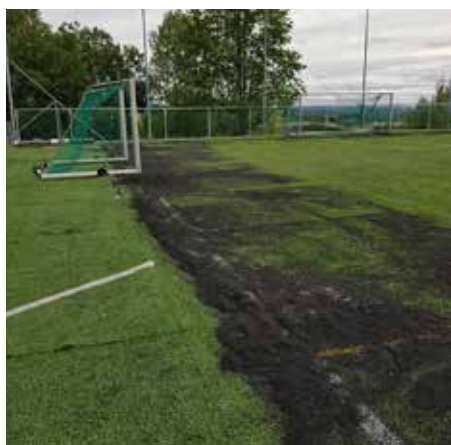
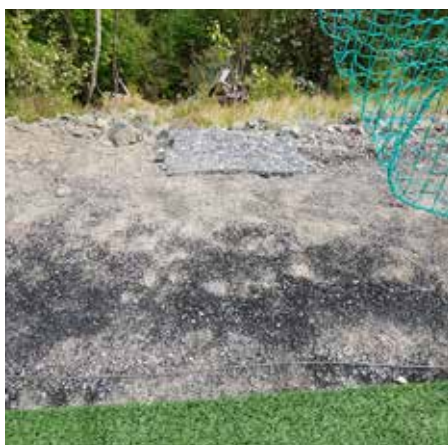
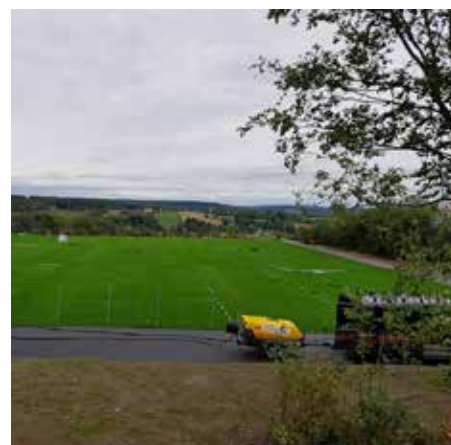
Det var befarings til banen 20. august 2018, og det ble da observert mye granulat oppå selve kunstgresset. Det virket som om granulaten hadde hopet seg opp på kantene av spilleflaten. Dette kan ha hatt noe å gjøre med arbeidet som var på stedet for å bygge ny kunstgressbane. Det ble også observert gummigranulat langs den østre kanten av banen. Her er det ca. to meter fra banen til en bratt skråning, og det var ingen tiltak her for å forhindre at granulat blir ført ned skråningen med overvann. Det er derfor spesielt viktig at det opprettes en barriere langs skråningskanten slik at granulat ikke blir med overvann ned skråningen.

Bilde 62, 63 og 64: Bilder av granulat på banen, granulat ved skråningen øst for banen, og konstruksjon av ny bane.

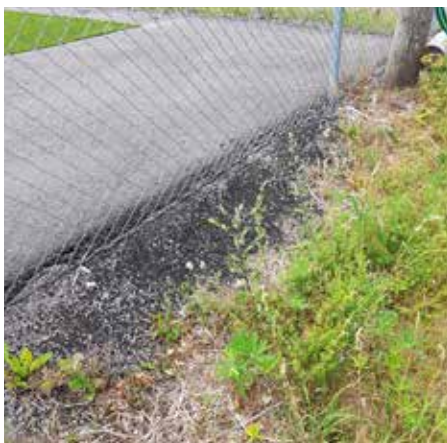
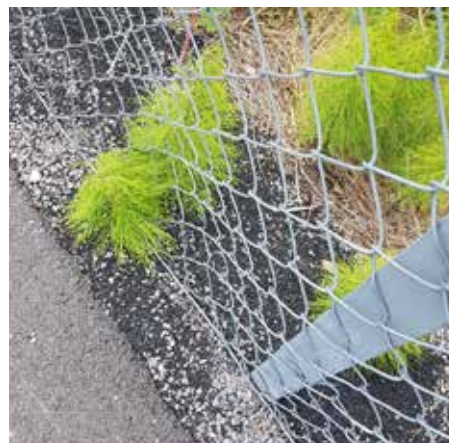
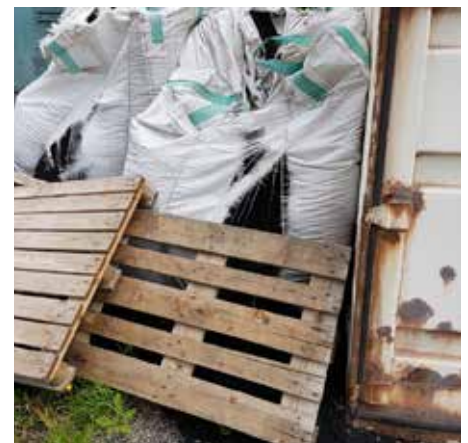
Det ble gjennomført befaring til Slettemoen 11. juli 2018. Det ble observert granulat utenfor banen, ned mot veigrøfta og på et grusdekt areal sør for banen. Det stod også stablet flere sekker som var fulle av granulat ved banen. Flere av disse sekkene hadde det gått hull på og granulat rant ut av sekkene. Om dette er sekker med ny granulat eller gammel er usikkert. Dessverre blir ofte gammel granulat som er samlet opp i sekker stående da det er dyrt og ikke lett å få levert granulat til gjenvinning.

Bilde 65, 66 og 67: Bilder av granulat utenfor banen, og sekker fulle med granulat som har sprekt.

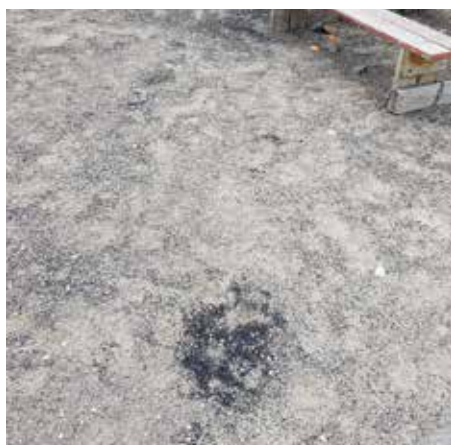
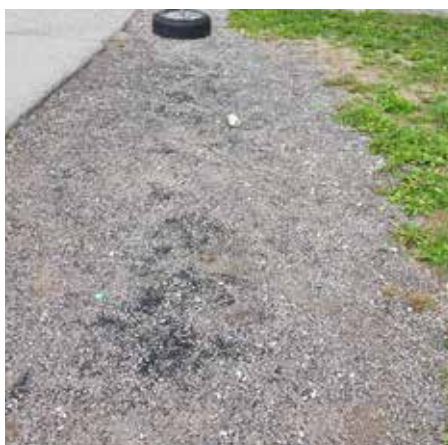
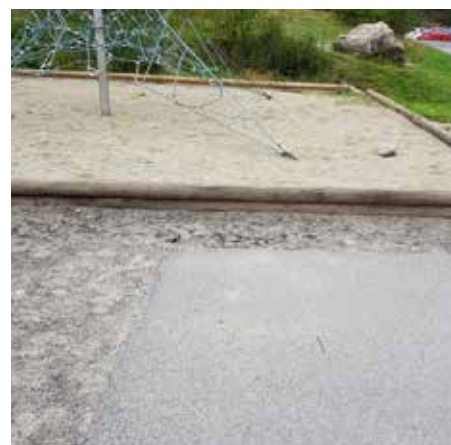
Bilde 68, 69 og 70: Bilder av granulat utenfor banen der det også er granulat helt bort til og oppi sandkassa.

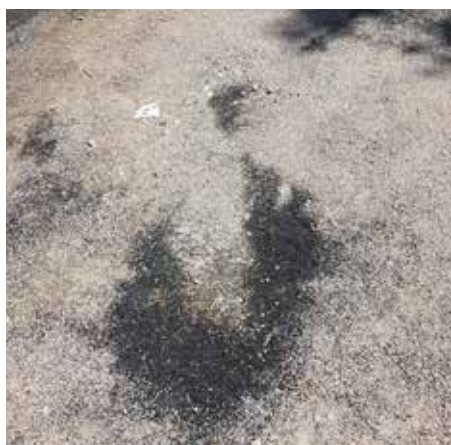
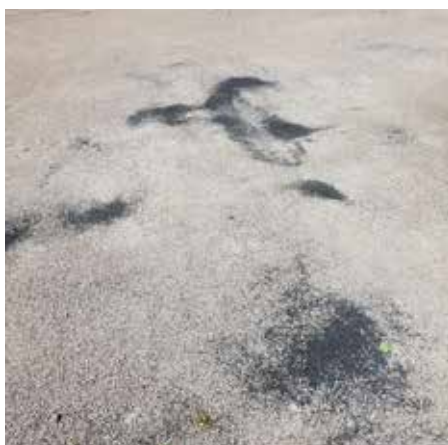
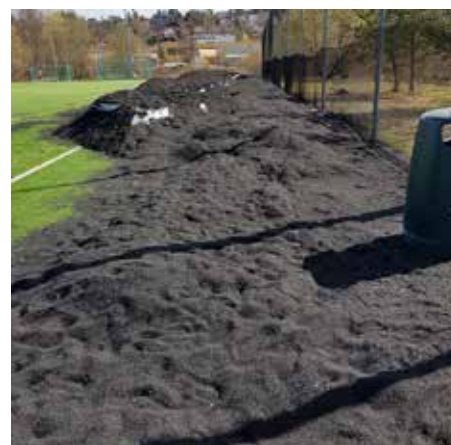
Det er veldig bra at Oslo kommune ved Bymiljøetaten har et stort fokus på å hindre at granulat kommer på avveie, men til tross for at mye er bra ble det observert granulat utenfor banen på Ellingsrudåsen. Det var riktig nok små mengder som var utenfor selve fotballbanen og den asfalterte sonen, men det tyder på at det bør gjennomføres ytterligere tiltak på denne banen.

Bilde 71, 72 og 73: Bilder av granulat utenfor banen i juli 2018 og langs asfaltstripa rundt banen april 2019.

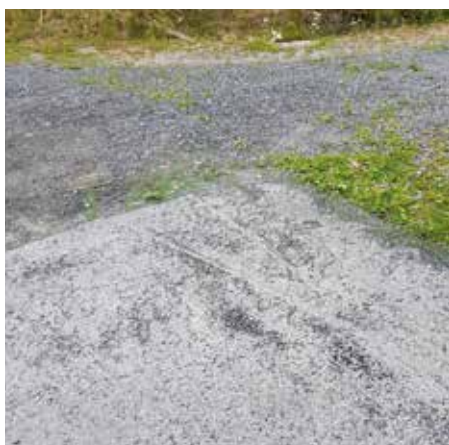
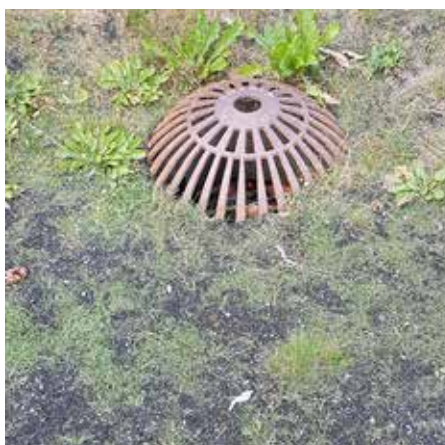
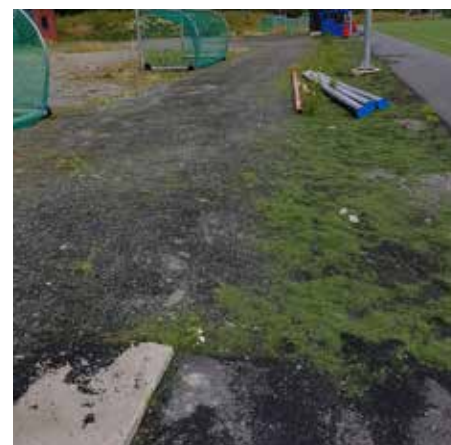
Bilde 74, 75 og 76: Bilder av granulat utenfor banen og tett opp til kum.

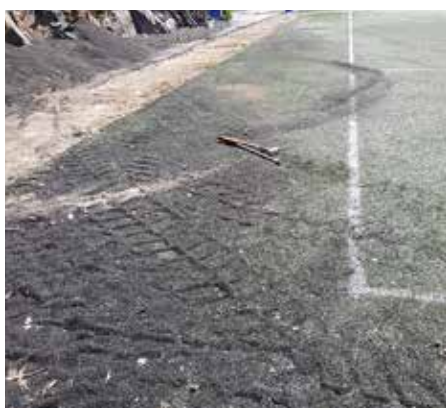
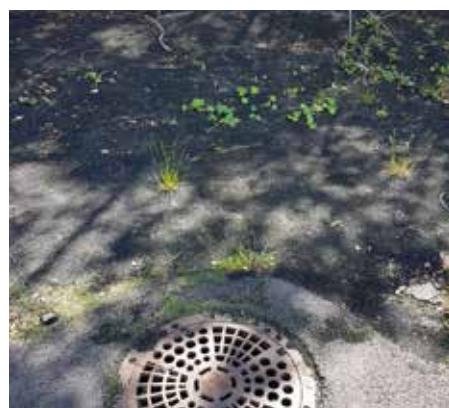
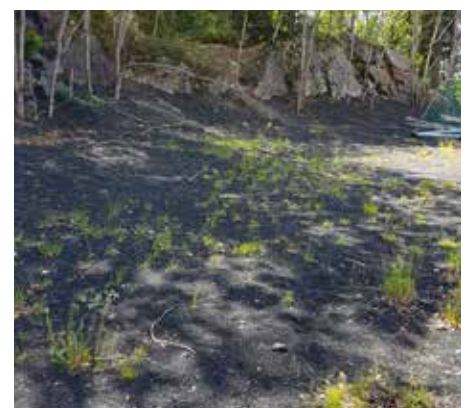
Bilde 77, 78 og 79: Bilder av granulat utenfor banen og tett opp til kum før opprydning høsten 2018.

Det er svært positivt at kommunen prøver ut mer miljøvennlig innfyll på de to 7'er banene, dette vil føre til mindre SBR-granulat og sink som kommer ut i vassdragene. Granulatet som nå er benyttet på 7'er banene er en type bioplast som er lite nedbrytbart i naturen, det er derfor fortsatt viktig med tiltak for å forhindre at granulatet kommer på avveie. Det er bra at det ble tatt flere andre grep ved rehabiliteringen av banene, nå må man bare få på plass resten av tiltakene, der filter i de gjenværende kummene er et svært viktig tiltak. Og ikke minst må det ryddes opp i de store mengdene av granulat som er på avveie ved Sandbekken.

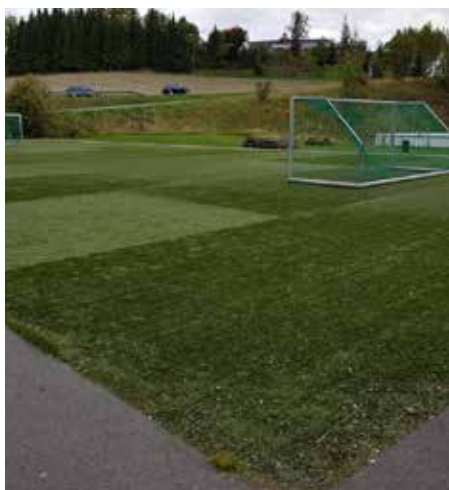
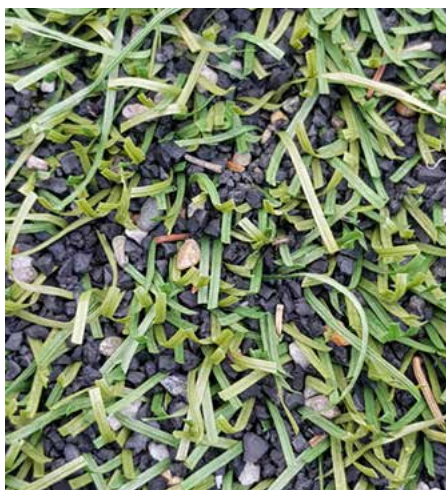
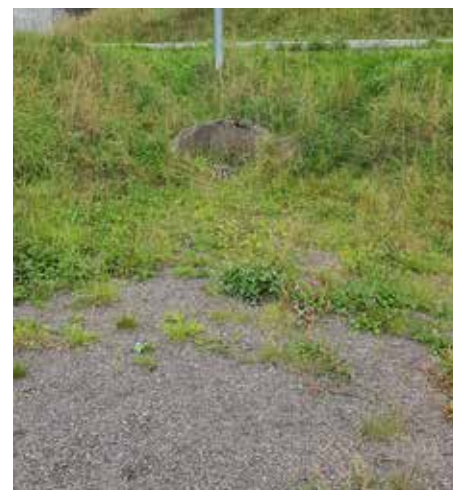
Bilde 82, 83 og 84: Bilder av kunstgressbanen, granulat og sluk nær banen.

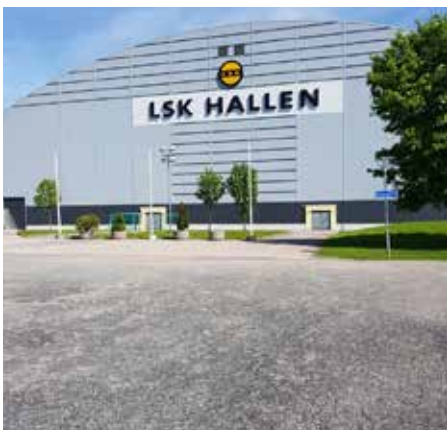
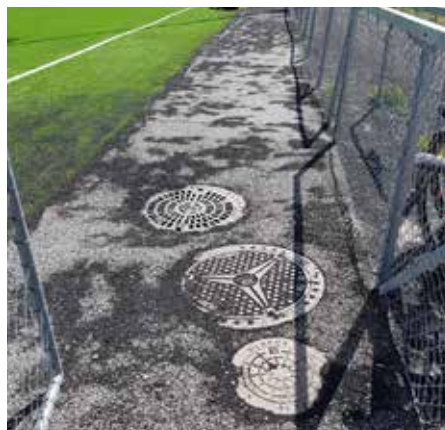
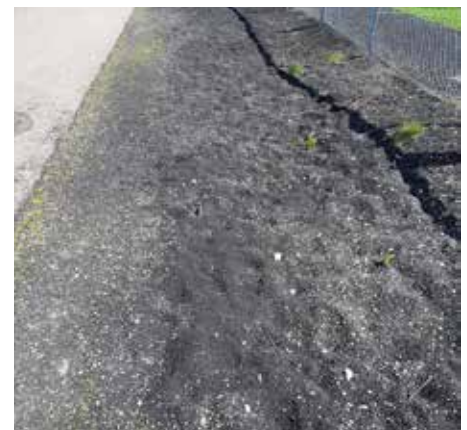
Bilde 85, 86 og 87: Bilder av granulat på parkeringsplassen og rundt banen.

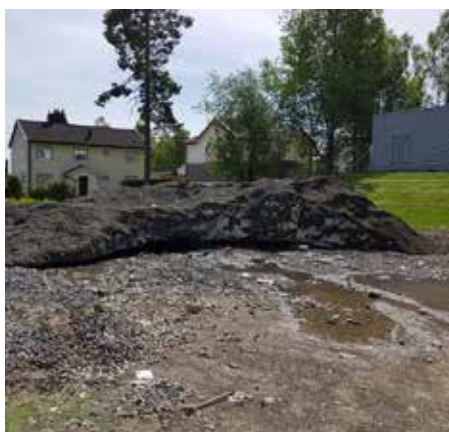
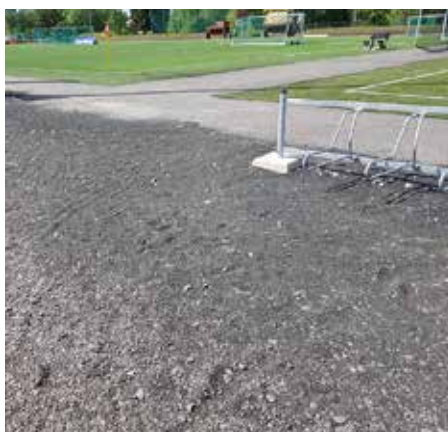
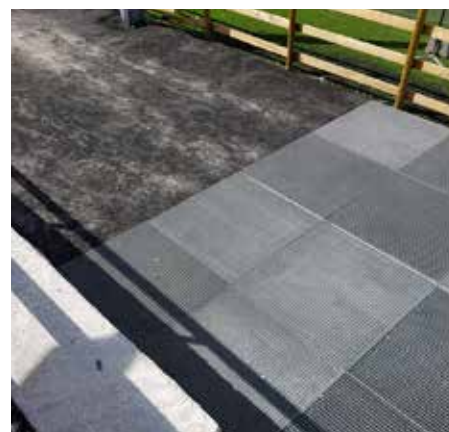
Bilde 88, 89 og 90: Bilder av mulig snølager på parkeringsplass, granulat ved sykkelparkering og tiltak.

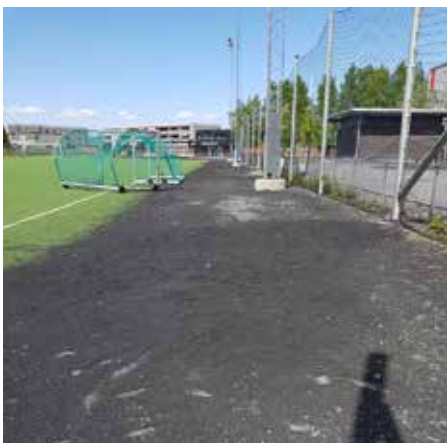
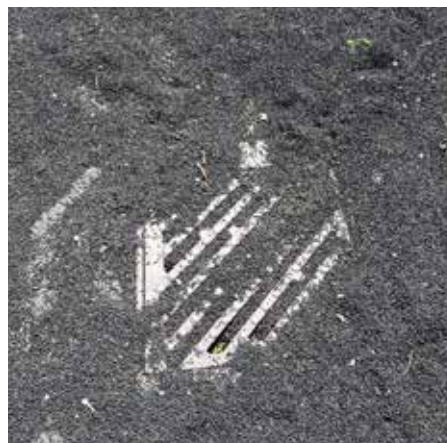
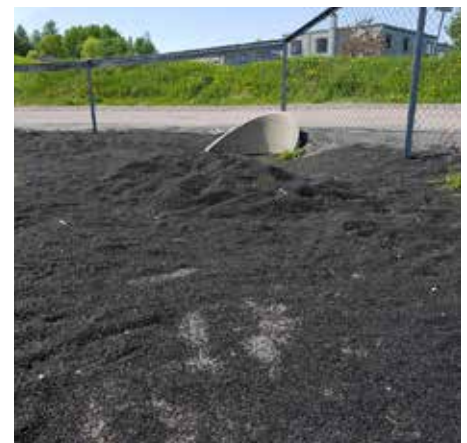
Bilde 91, 92 og 93: Bilder av granulat utenfor banen.

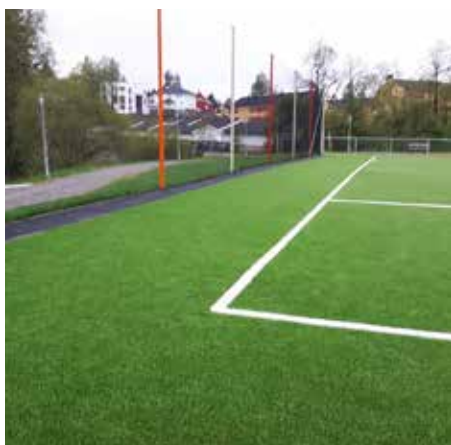
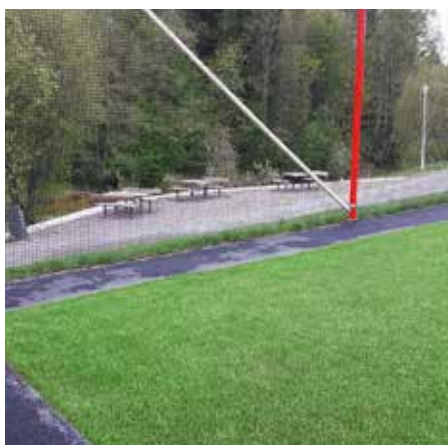
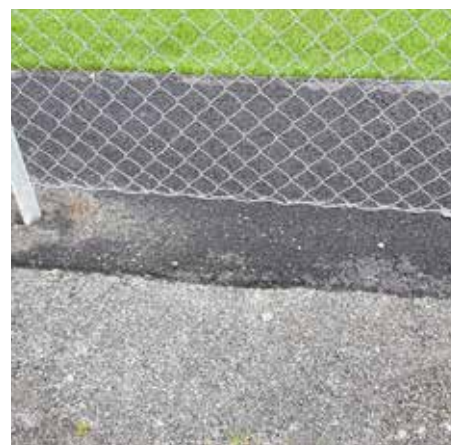
Denne kunstgressbanen ligger som nevnt rett ved Sagelva, så det er svært bra at kommunen har valgt ett annet innfyll enn SBR granulat her, da det garantert hadde kommet granulat ut i vassdraget om det var blitt benyttet i stedet for kork. Overvannet fra banen går rett ut i Sagelva.

Bilde 94, 95 og 96: Bilder av kunstgressbanen og nærhet til Sagelva.

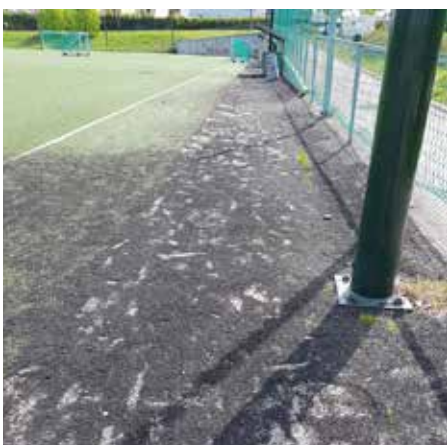
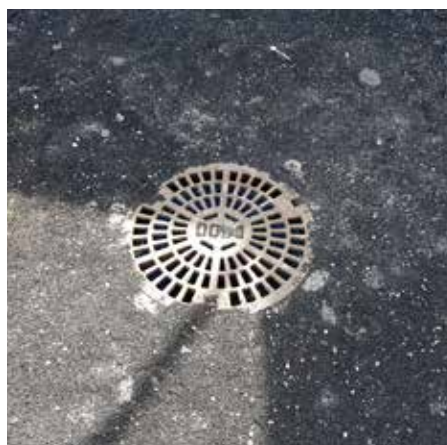
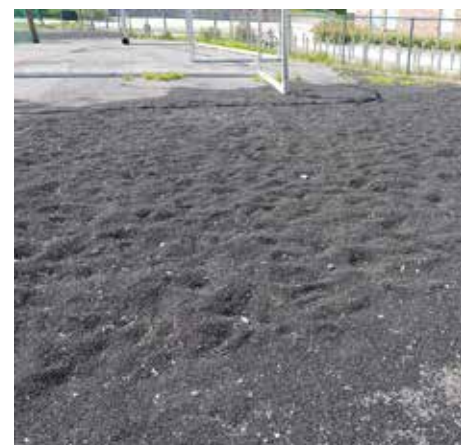
Det ble gjennomført befaring til banen 19.5 2018. Ved befaringen ble det ble observert store mengder med gummigranulat utenfor banen, spesielt mye var det i den nordlige enden, og det kan tyde på at dette området benyttes som snølager. Granulatet var iblandet mye grus, noe som gjør den vanskeligere å gjenbruke/resirkulere.

Bilde 97, 98 og 99: Bilder av granulat utenfor banen og mulig snølager.

Kunstgresset på denne banen er såpass slitt at det er blitt anbefalt å bytte det ut. I sak PS 18/218 (16/5141)<sup>30</sup> er det foreslått å rehabilitere banen i 2020. Det er viktig at denne banen prioriteres ved neste hovedrevisjon av Kommuneplan for idrett, friluftsliv og fysisk aktivitet for perioden 2020-2030 gjeldende for Lillestrøm kommune. Frem til rehabilitering er det viktig å sette i gang tiltak for å redusere granulat som kommer på avveie.

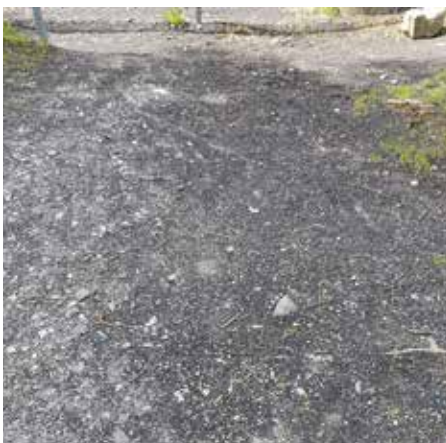
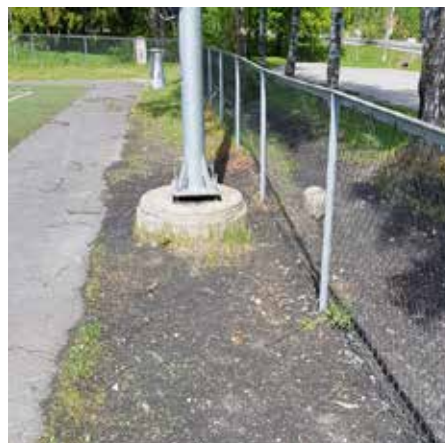
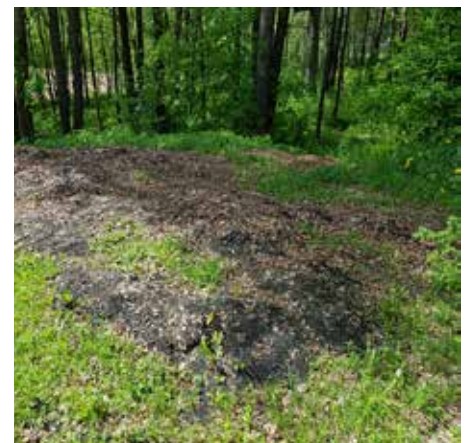
Bilde 100, 101 og 102: Bilder av granulat utenfor banen og mulig snølager ved skogholt.

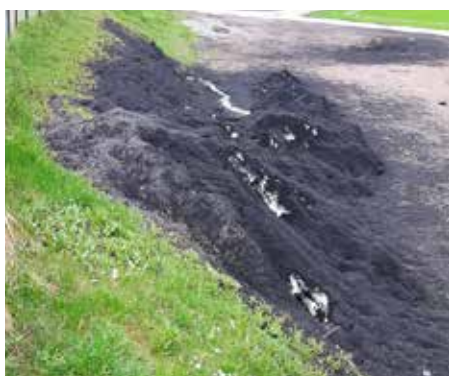
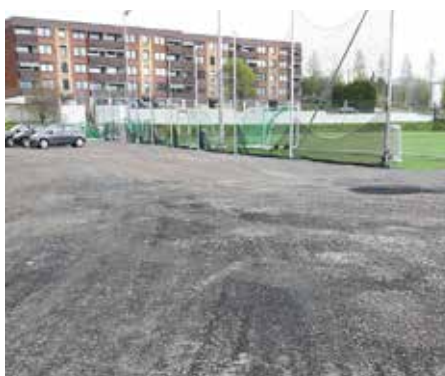
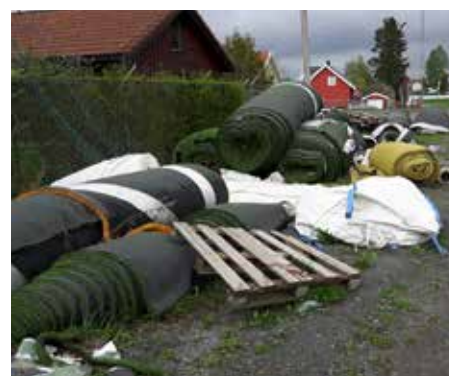
Bilde 103, 104 og 105: Bilder av mulig snølager, parkeringsplass og det gamle toppdekket fra 2016.

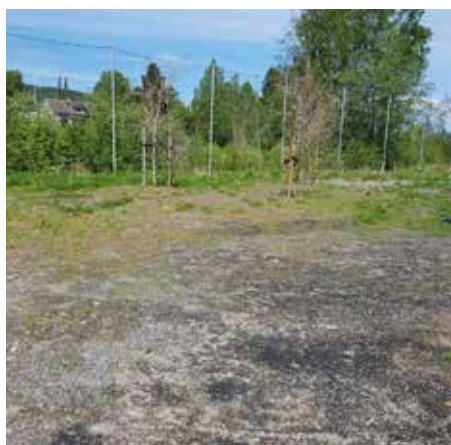
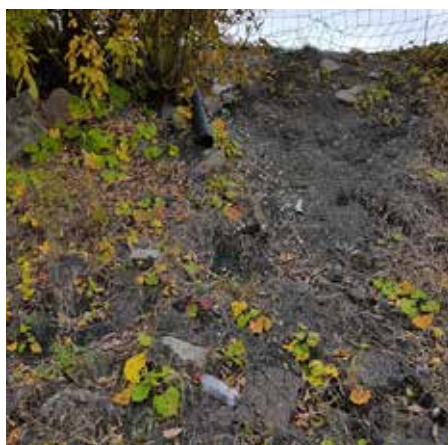
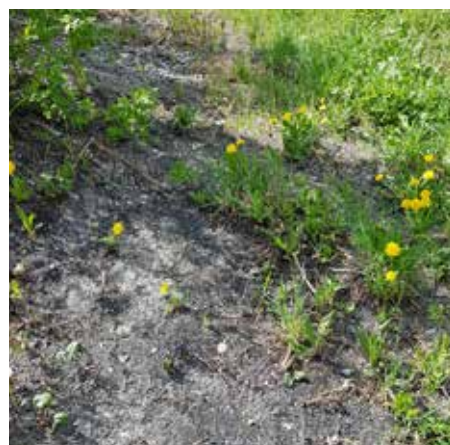
Bilde 106, 107 og 108: Bilder av granulat rundt banen og nede i skråningen vest for banen.

Selv om alle mulige tiltak kommer på plass vil sink kunne komme ut i vassdraget. Det bør derfor ved en fremtidig rehabilitering av banene på Frogner settes krav, om mulig, om at man bytter ut innfyllet med mer miljøvennlig materiale da banene ligger så nær en sårbar vannforekomst.
