# KUNSTGRESSBANER

I VANNOMRÅDE LEIRA-NITELVA

En undersøkelse av gummigranulat på avveie

| Tittel<br><br>Kunstgressbaner i Vannområde Leira-Nitelva - En undersøkelse av gummi-granulat på avveie. | Rapportnummer<br>02-2019 | Dato<br><br>11. juli 2019 |

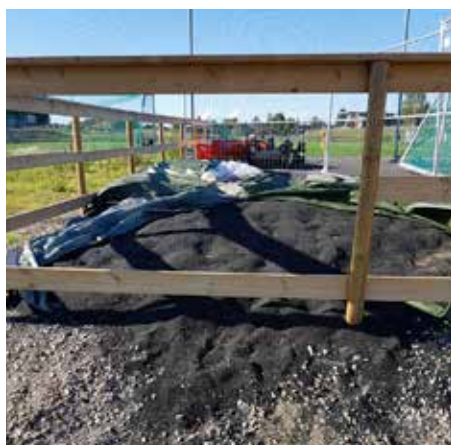
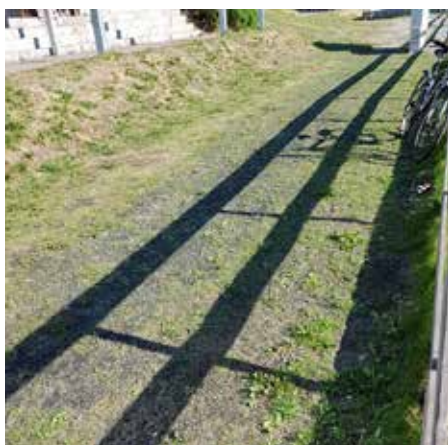
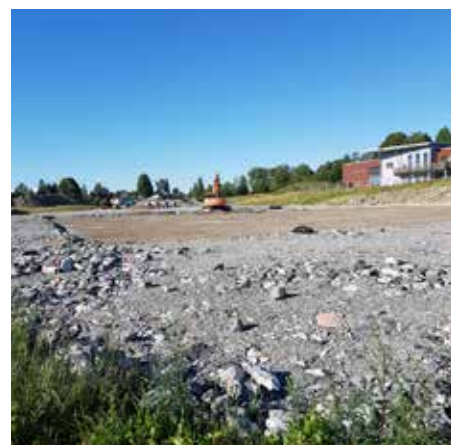
Det ble gjennomført befaring til Bakkedalen 26. juni 2018. På befaringsdagen ble det observert granulat på avveie rundt hele banen. Det har blitt jobbet kontinuerlig med å minske flukt av granulat, blant annet ved å se på bedre driftsmetoder.

Bilde 109, 110 og 111: Bilder av granulat utenfor banen og av anleggsplassen for ny bane.

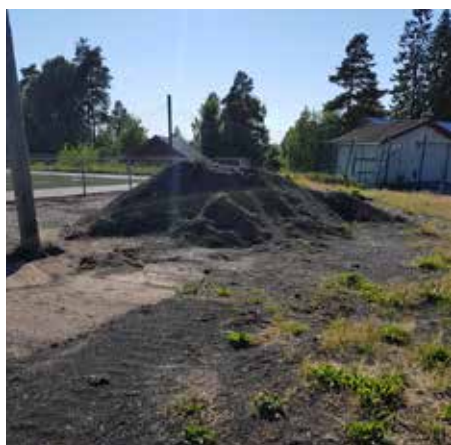
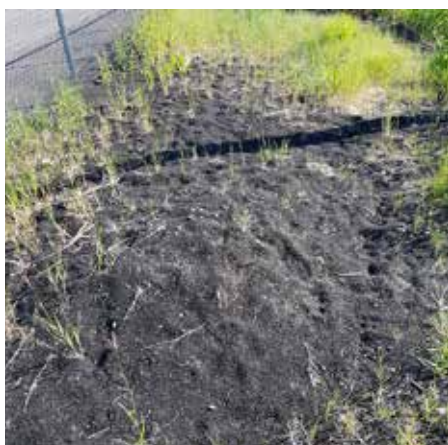
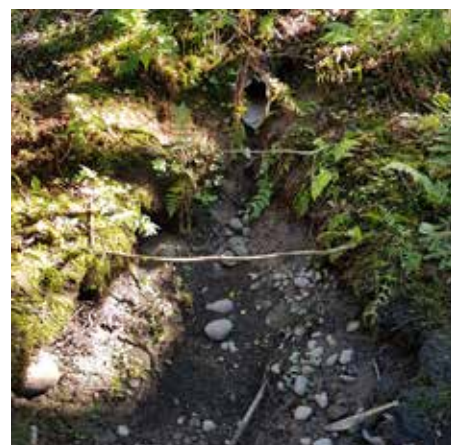
Bilde 112, 113 og 114: Bilder av granulat utenfor banen og granulat som har fulgt med overvannet (til høyre).

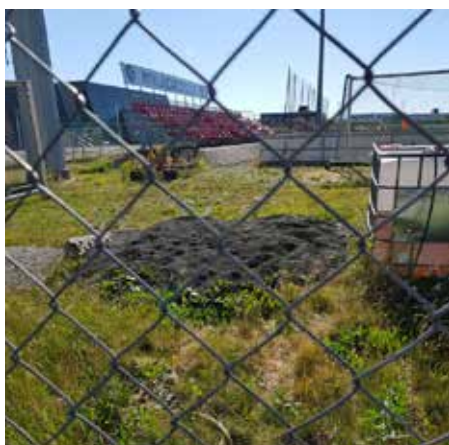
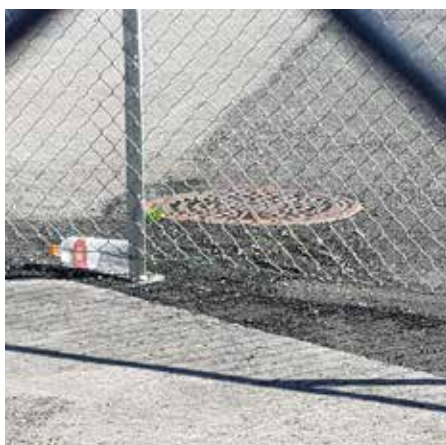
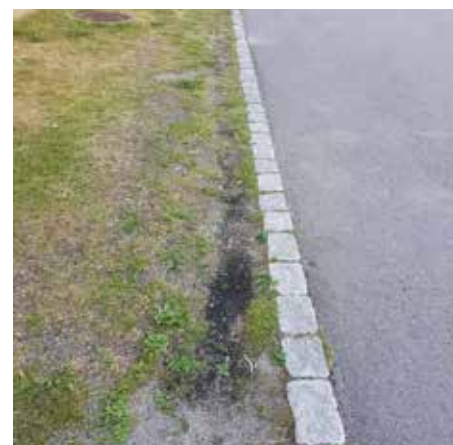
Bilde 115, 116 og 117: Bilder av granulat innenfor og utenfor stadionområdet.

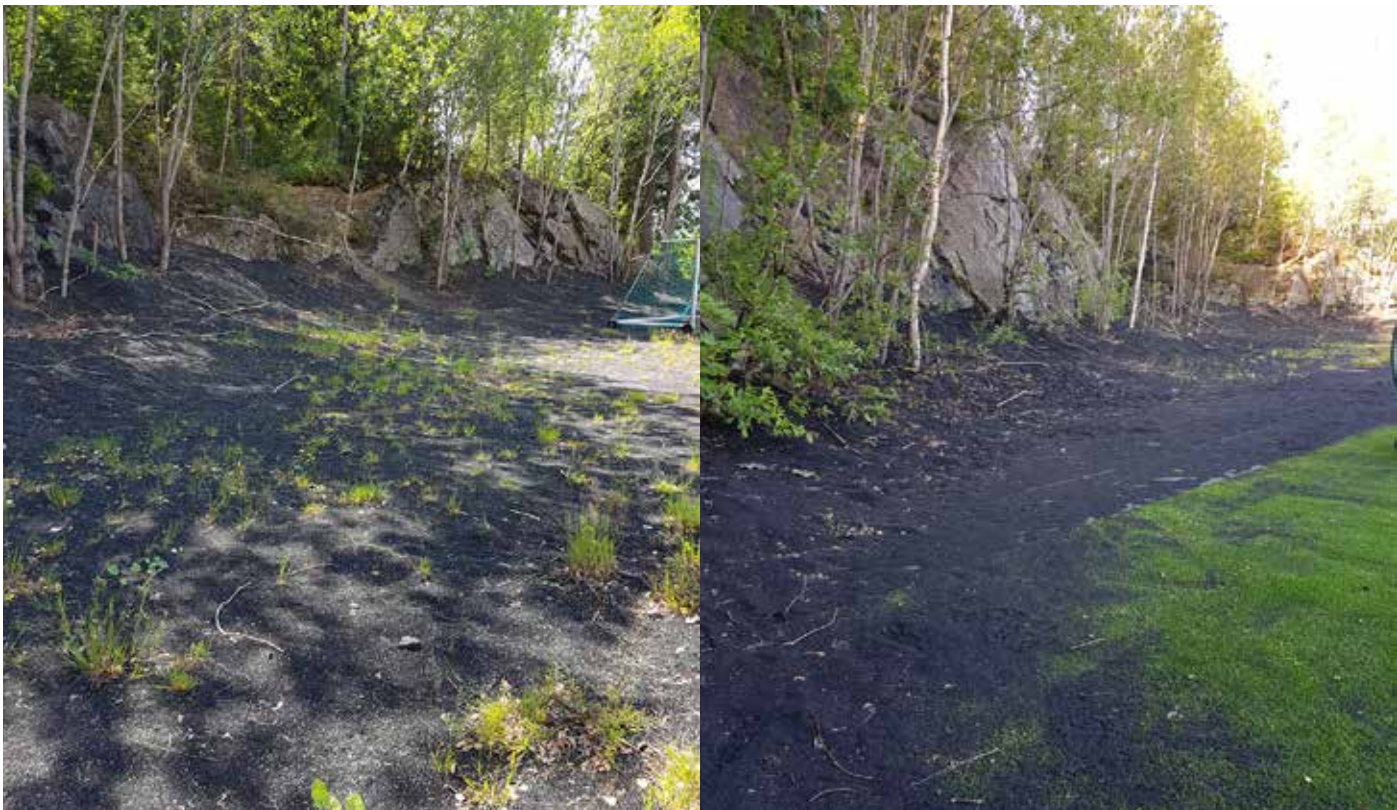
### 6.1.6 Sandbekken - Rælingen Bilder fra 11. juli 2019.

Bildene 140 og 141 viser samme område i 2018 og 2019 - før og etter rehabilitering av banene.
